Bøkestadveien 128

Tilstandsrapport

📍 Bøkestadveien 128, 7982 BINDALSEIDET

Befaringsdato: 09.01.2024

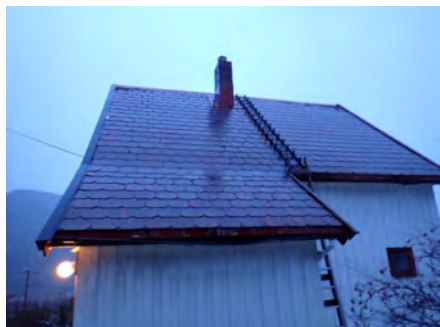
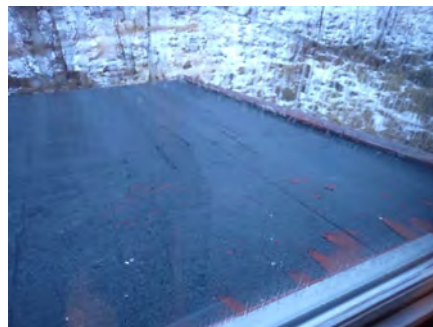
- Det er påvist skader eller avvik på selve taktekingen.
- Mer enn halvparten av forventet brukstid er passert på taktekingen.
- Mer enn halvparten av forventet brukstid er passert på undertak.

Det er fra kaldloftet registrert lekkasje ved pipe på hoveddel med skifereternitt.

Taktekingen på hele boligen må skiftes.

Kostnadsestimat: 100 000 - 300 000

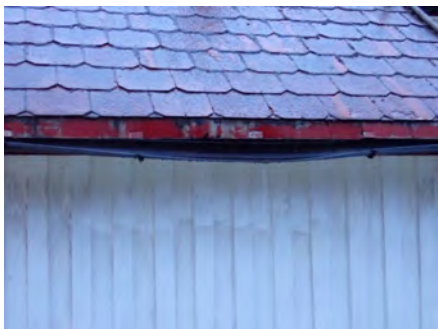
- Det er ikke tilfredsstillende bortledning av vann fra taknedløp ved grunnmur.
- Mer enn halvparten av forventet brukstid er passert på renner/nedløp/beslag.
- Det er påvist avvik i beslagløsninger.

- Det må foretas tiltak for å lukke avviket.
- Det bør lages system for bortledning av vann fra taknedløp ved grunnmur.
- Påviste skader må utbedres.

Takrenner må skiftes (nordvest).

Kostnadsestimat: 10 000 - 50 000

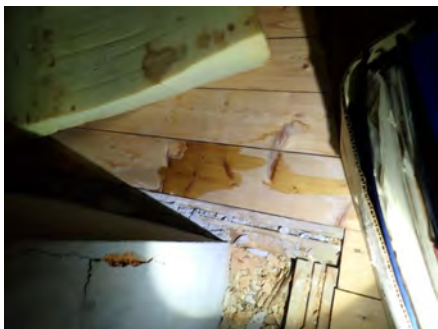
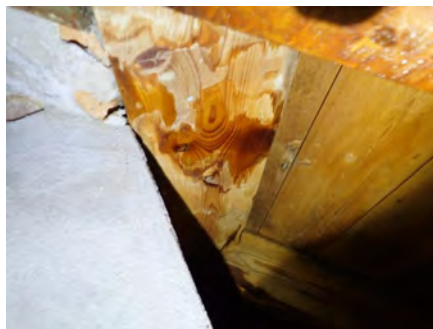
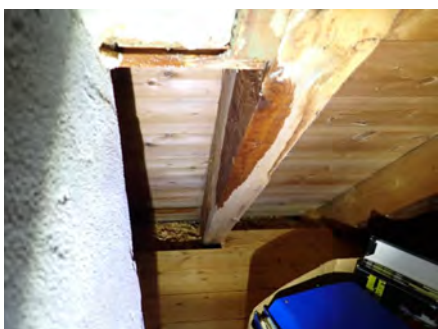
TG 3 Veggkonstruksjon

Veggene har trekonstruksjon av ukjent utførelse. Fasade/kledning har stående bordkledning. Kledning på tilbygg er fra 1983. På hoveddel fra byggeår.

- Det er påvist betydelige råteskader i bordkledningen.
- Det er ingen eller liten lufting i nedre kant av kledning mot grunnmur.

- Råteskadet trekledning må skiftes ut.
- Det bør foretas tiltak for å bedre lufting av kledningen.

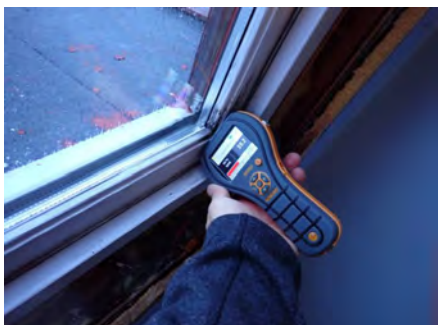
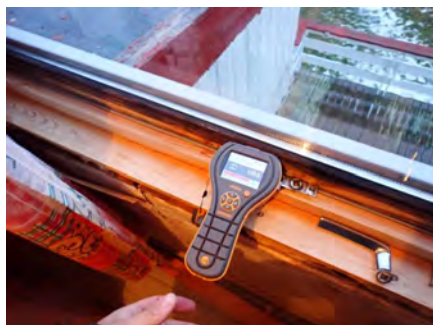
TG 3 Vinduer

Bygningen har malte trevinduer med 2 og 3-lags glass. Vinduer er i hovedsak fra 80 tallet.

- Det er påvist vinduer med fukt/råteskader.
- Det er påvist et betydelig antall vinduer med punkterte eller sprukne glassruter.

Det er registrert betydelig mengde punkterte vinduer samt vinduer med sprekker / skader i trevirke utvendig. Råteskadet vindu i 2.etg.

- Vinduer med råteskader må erstattes med nye.

Punkterte vinduer og vinduer med råteskader må skiftes.

Ved en utskiftning må det påregnes en kontroll av omkringliggende konstruksjoner. Dette med tanke på eventuelle skjulte følgeskader.

Kostnadsestimat: 100 000 - 300 000

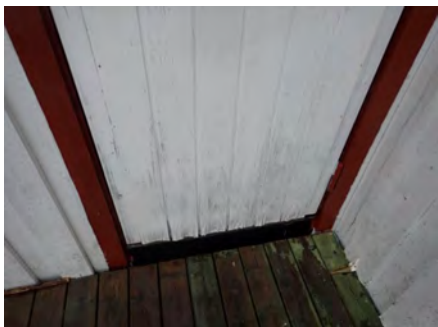
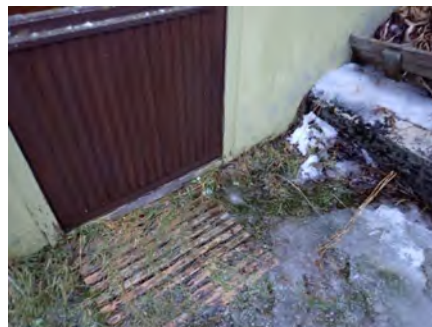
TG2 Dører

- Karmene i dører er værslitte utvendig og det er sprekker i treverket.

Terrassedør har værslitt overflate utvendig hvor treverket har vridd seg og det er registrert sprekker / svertesopp. Ytterdør i kjeller er/har vært fuktutsatt.

Det må foretas tiltak utvendig vedrørende slitasje på terrassedør. Ytterdør i kjeller bør vurderes skiftet. Ytterligere undersøkelser anbefales.

Kostnadsestimat: 10 000 - 50 000

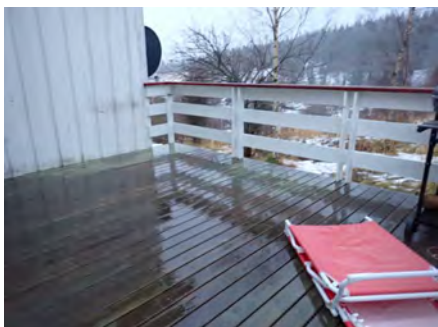
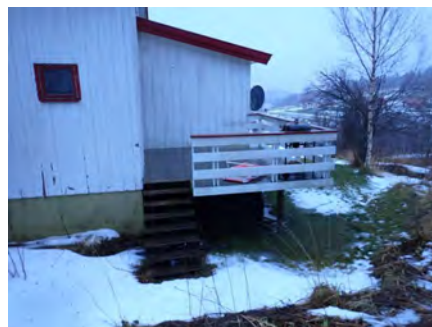
TG2 Balkonger, terrasser og rom under balkonger

Terrasse er opphengt i veggliv i bakkant og på drager/søylepunkt i front. Rekkverk er malt med liggende bord.

Avstand mellom bord i rekkverk må endres slik at barn ikke kan klatre i rekkverket.

Kostnadsestimat: 10 000 - 50 000

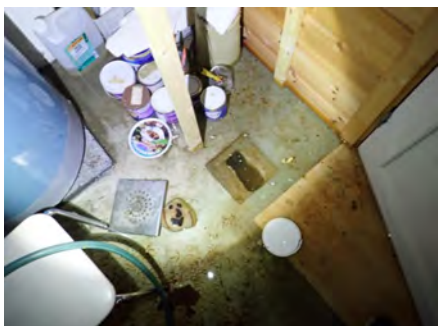
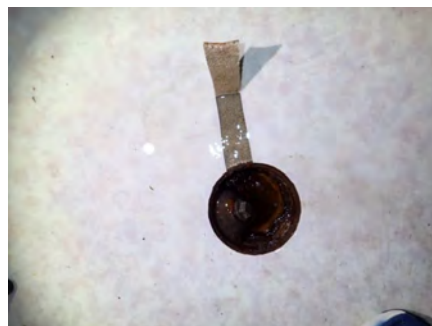
KJELLER > BAD

TG 3 Tilliggende konstruksjoner våtrom

Badet må rives. Det må vurderes om det er hensiktsmessig med en ny oppbygging av badet. Dette med bakgrunn i betydelig fuktproblem i kjeller.

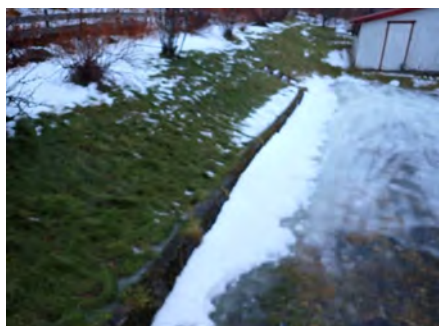
TG 2 Grunnmur og fundamenter

- Grunnmuren har sprekkdannelser.
- Det er registrert horisontalriss som er symptom på jordtrykk.

Ved en utbedring av drenering vil det være naturlig med utbedring av sprekker / riss i grunnmur/murpuss.

- Det er påvist mindre sprekker og/eller skjevheter i muren.

- Lokal utbedring må utføres.

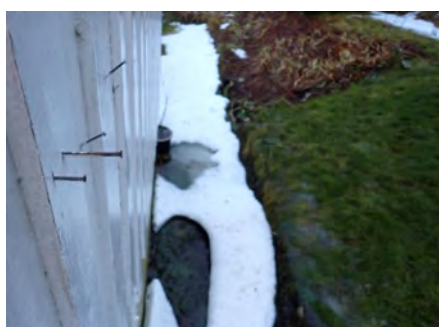
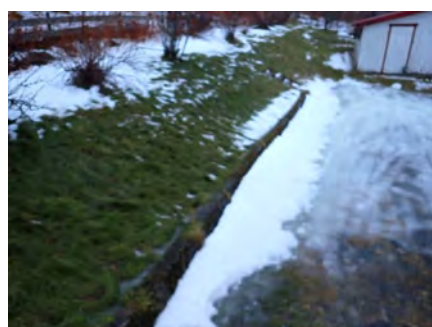
TG 3 Terrenghorhold

Terrenget skråer inn mot bolig / støttemur.

Det må påregnes tiltak for å sikre grunnmur / drenering for tilførsel av vann fra overliggende terrenget.

Kostnadsestimat: 100 000 - 300 000

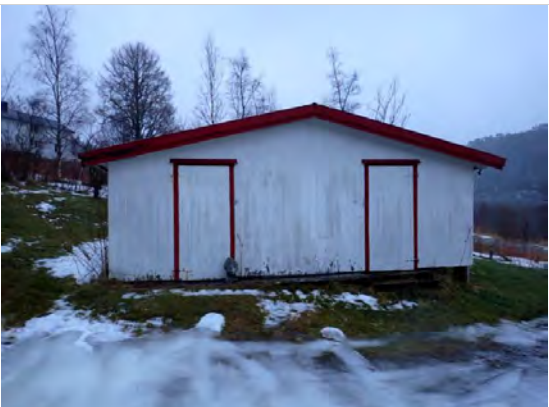
Bod

Det registreres skjevheter i bygningen og det bemerkes betydelig slitasje forbundet med lange vedlikeholdsintervaller.

Bygningen er å anse som et totalrehabiliteringsobjekt.

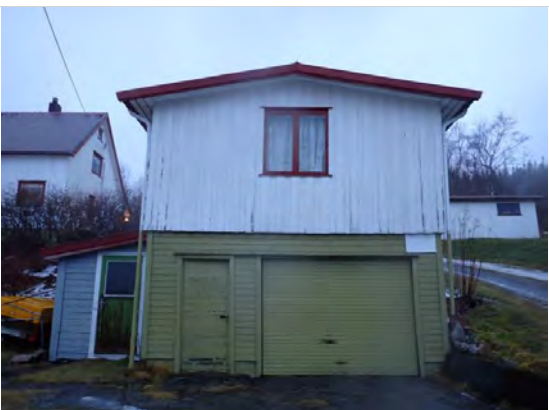
Garasjen er oppført i 1992. Garasje i underetasje og lagerrom i 1.etg.
Grunnmur av leca. Konstruksjon over er av bindingsverk utvendig kledd med stående trekledning.
Tak med saltaksform tekket med metallplater.
Garasjeport er en vippeport i tre.

Garasjen er slitt og det må påregnes totalrehabilitering av bygningen.
Det må foretas tiltak vedrørende grunnmur med horisontal sprekk (mot oppkjøring), noe som skyldes jordpress fra utvendig terreng.
