Mosheimsjøveien 74

SALGSOPPGAVE INNHOOLD

Befaringsdato: 18.02.2025

Rapportdato: 11.03.2025

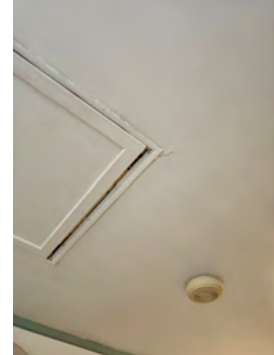
Noen riss rundt takluke i himling i gang.

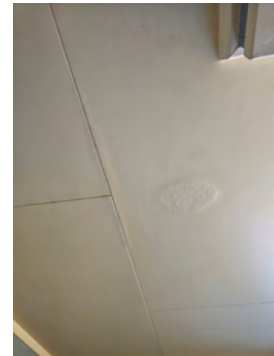
Tidligere fukskade i himling i kjeller.

Tidligere fukskade i himling i kjeller

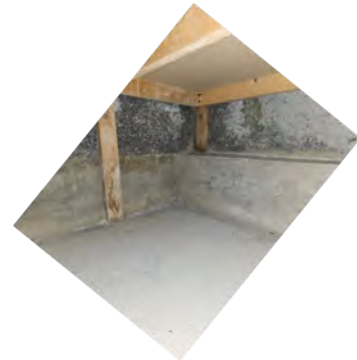
TG 2 Rom Under Terreng - utebod

- Det er påvist indikasjoner på noe fuktgjennomtrenging inn i kjellermur.

- Det påviste fuktnivå gir grunn til å overvåke konstruksjonen jevnlig for å se utvikling over tid, og eventuelt foreta tiltak for å unngå fuktskader.

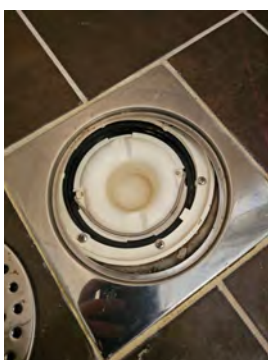
Sluk under dusj fra 2011

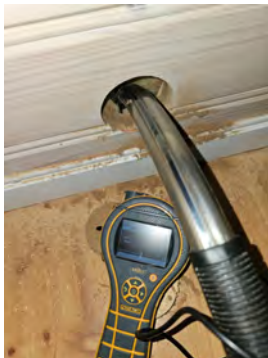
Hulltaking ble utført i vegg bak dusjkabinett. Fuktmåling i line ga ingen indikasjon på fukt i konstruksjonen.

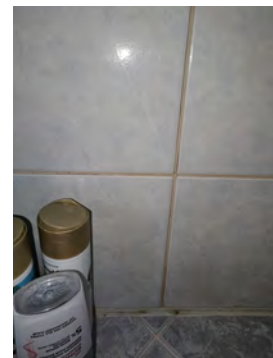
Riss i fuger i dusj

I dusj er det riss i fuger på flis og registrert noe forhøyede fuktverdier ved bruk av fuktføler.

- Gjennomføre ytterligere undersøkelser og foreta utbedring av skade.

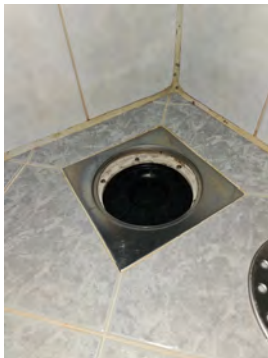
Sluk i dusj

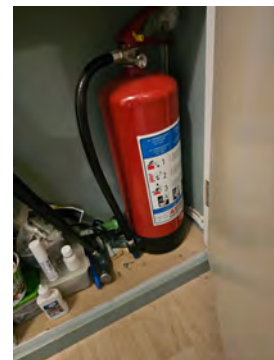
Brannslukker fra 2017
