Kløverveien 9

Tilstandsrapport

Befaringsdato: 16.09.2024

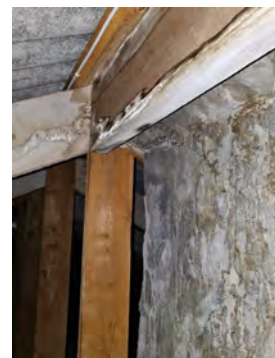
- Det er registrert symptom på fuktskader i konstruksjonen.

Fuktutslag ved pipe

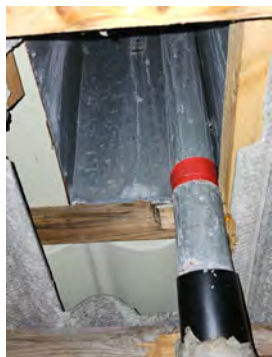
Fuktmerke i nerkant av luftehatt

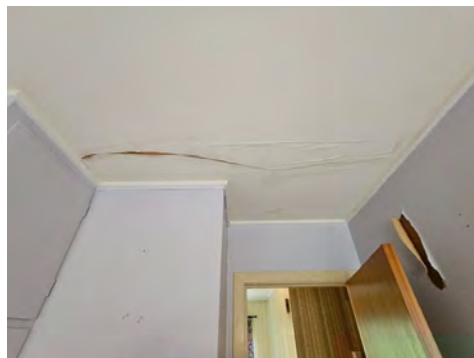
- Det er stedvis påvist synlige skader på overflater.
Det er skader i enkelte himlinger og på enkelte vegger.

Soverom med skader i overflaten på vegg og tak

- Overflater må utbedres eller skiftes.

Kostnadsestimat: 10 000 - 50 000

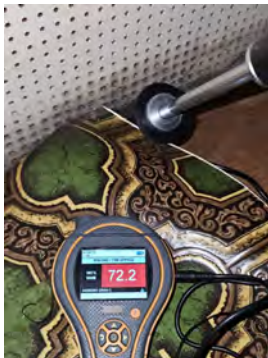
Måling i oppforet tregulv ga utslag på fukt i konstruksjonen.

Måling viste at trevirket er meget fuktig.

Måling i oppforet tregulv ga utslag på fukt i konstruksjonen

- Ytterligere undersøkelser må foretas for å få kartlagt tilstanden og omfanget på eventuelle skader.

Drenering på boligen er fra byggeår og bør skiftes.

Kostnadsestimat: Over 300 000

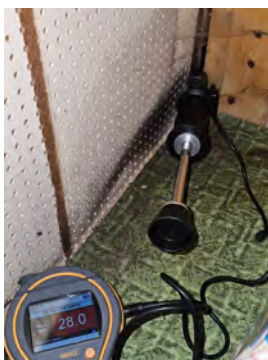
Måling i stender mot grunnmur ga utslag på fukt i konstruksjonen.

- Det mangler, eller på grunn av alder er det sannsynlig at det mangler, utvendig fuktsikring av grunnmuren ved kjeller/underetasje.
- Det er ut ifra observasjoner konstatert at drenering/tettesjikt har funksjonssvikt/svært begrenset effekt.

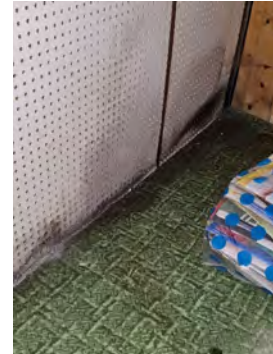
Veggplater har merker etter fukt

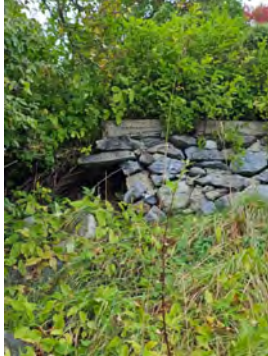
- Det er påvist mindre sprekker og/eller skjevheter i muren.
- Det mangler rekkverk/annen sikring på forstøtningsmuren(e) ut ifra dagens krav.

På mur i hagen mot sør er deler av muren rast sammen. På mur mot kommunal vei er det en skade på muren.

Skade i mur mot sør

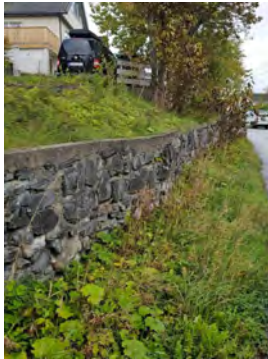
Mur langs kommunal vei
