Fabrikkveien 3

- Bolighus med renoveringsbehov
- Sentralt på Terråk

Salgsoppgave

Tilstandsrapport

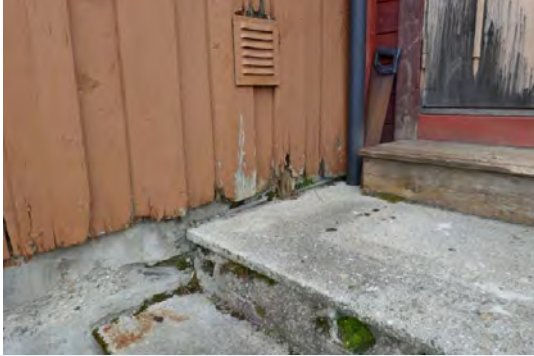
! TG 3 Overflater

- Det er stedvis påvist synlige skader på overflater.
- Overflater har en del slitasjegrad utover det en kan forvente.
- Overflater har sterk slitasjegrad.

Slitasje gjelder hovedsaklig loftsetasje og kjeller, disse etasjene er tilsynelatende lavt prioritert på vedlikeholdssiden i senere tid. Oppgraderinger og standardhevinger må påregnes. Det ble registrert fuktmerker på kjøkkeninnredning i benkskap samt misfarger i trepanel i himling kjeller under benkskap på kjøkken, forholdet må undersøkes nærmere/utbedres.

Oppgradering av overflater på loft må påregnes. Fuktmerker i himling i gang på loft etter lekkasje ved pipe. Himling kjeller under kjøkkenbenk må åpnes for kontroll av registrerte fuktmerker. Generelt mangler på og dårlig finish på innvendig belisting. Flere dører på loft mangler belisting.

Kostnadsestimat: 50 000 - 100 000

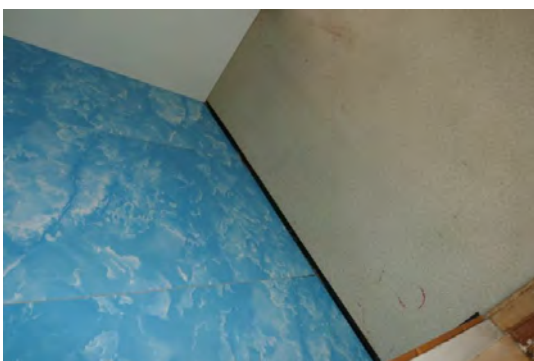
! TG 2 Etasjeskille/gulv mot grunn

Etasjeskiller av tre mellom etasjer. Gulv på våtrom har påstøpt betonggulv. Gulv i kjeller har støpt betonggulv uten overflatebehandling.

- Målt høydeforskjell på over 15 mm gjennom hele rommet. Tilstandsgrad 2 gis med bakgrunn i standardens krav til godkjente måleavvik.
