Granholmveien 13

Granholtveien 13

Befaringsdato: 15.05.2024

Rapportdato: 28.05.2024

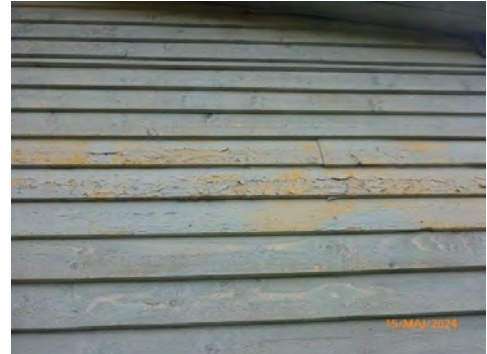
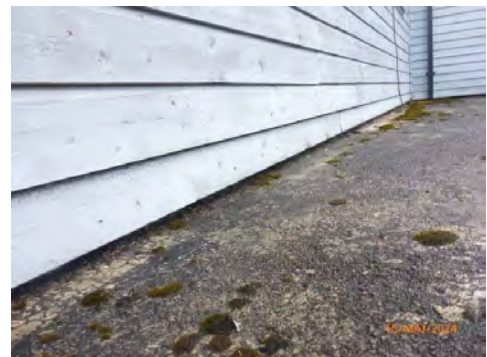
Vurdering av avvik:

- Det er ingen eller liten lufting i nedre kant av kledning mot grunnmur.
- Det er påvist spredte råteskader i bordkledningen.

Det kan finnes skader som på isolasjon fra mus.

- Råteskadet trekledning må skiftes ut.
- Lokal utbedring må utføres.
- Det bør foretas tiltak for å bedre lufting av kledningen.

Kostnadsestimat: 50 000 - 100 000

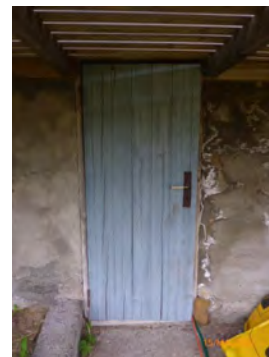
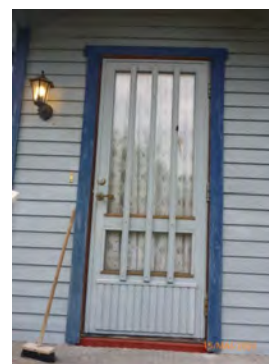
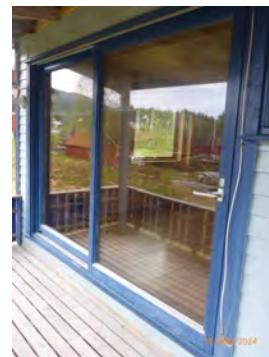
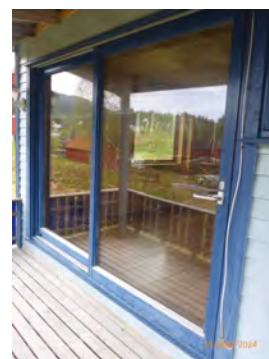
Vurdering av avvik:

- Det er påvist avvik rundt innsetningsdetaljer.
- Det er påvist dører som er vanskelig å åpne eller lukke.
- Det er påvist utetthet/åpning mellom dørblad og dørkarm. Dvs. at kaldtrekk kan oppstå.

- Det bør gjøres tiltak for å lukke avviket.
- Dører må justeres.

Kostnadsestimat: Under 10 000

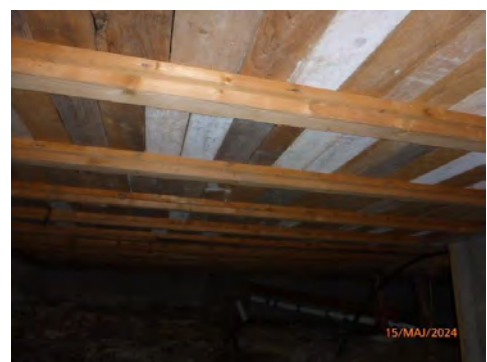
Vurdering av avvik:

- Målt høydeforskjell på over 15 mm gjennom hele rommet. Tilstandsgrad 2 gis med bakgrunn i standardens krav til godkjente måleavvik.

Det vil finnes skader som på isolasjon fra mus.

Ved eventuell renovering, kan det ikke utelukkes avdekking av skader.

Kostnadsestimat: Ingen umiddelbar kostnad

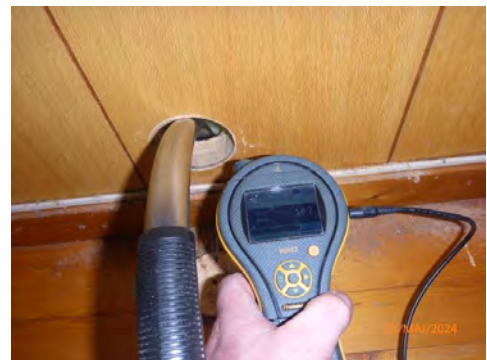
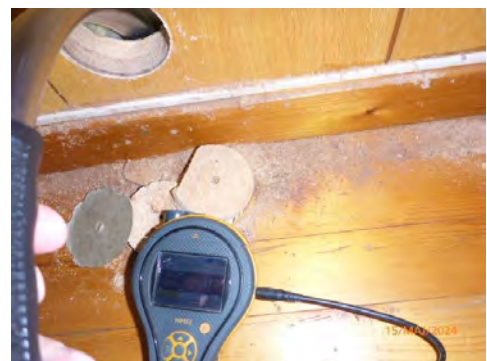
TG 1 Tilliggende konstruksjoner våtrom

Hulltaking er foretatt uten å påvise unormale forhold. Hulltaking er foretatt fra soverom mot dusjkabinett. Det er målt en fuktkvote på 17,4 vektprosent inne i veggens bunnsvill. Det er ikke påregnelig at dette kommer fra bruk av våtrommet. Verdien i seg selv er ikke kritisk, men erfaringsmessig er denne noe høy. Det er også foretatt et fuktsøk, det er det ikke registret forskjeller i ledeevne som kan indikere fukt fra bruk i gulv og vegg på våtrommet.

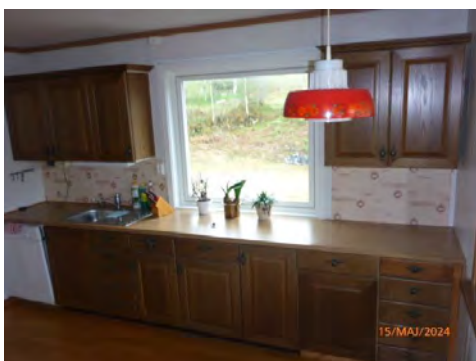
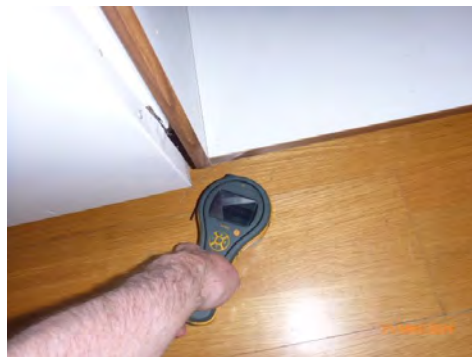
Ikke observert skader på overflater/kjøkkeninnredning utover normal slitasjegrad.

Det ble ved et fuktsøk med Protimeter MMS 2, ikke registrert forskjeller i verdier som kan indikere muligheten for bakenførliggende fukt i risikoutsatte områder på kjøkkenet. Alt teknisk utstyr vil alltid være beheftet med stor usikkerhet og betydelige levetidsvariasjoner utover fabrikkgarantier.

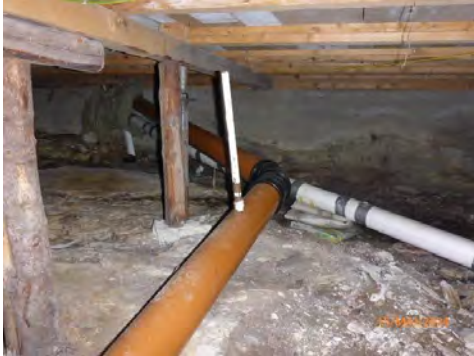
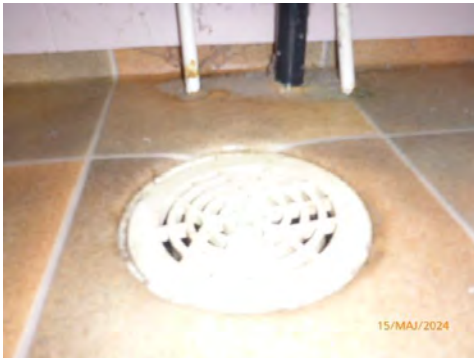
Vurdering av avvik:

- Mer enn halvparten av forventet brukstid er passert på innvendige vannledninger.
- Det er påvist at vannrør som er utsatt for kulde har mangelfull isolering.

- Det er ikke behov for utbedringstiltak siden anlegget fungerer i dag, men ut ifra alder kan skader plutselig oppstå på eldre anlegg.
- I forbindelse med oppgradering av våtrom vil det være naturlig med utskiftning av rør.

Kostnadsestimat: Under 10 000

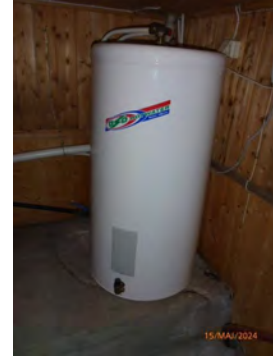
Vurdering av avvik:

- Det er ikke behov for utbedringstiltak siden tanken fungerer i dag, men ut ifra alder kan skader plutselig oppstå på eldre tanker.

Kostnadsestimat: Ingen umiddelbar kostnad

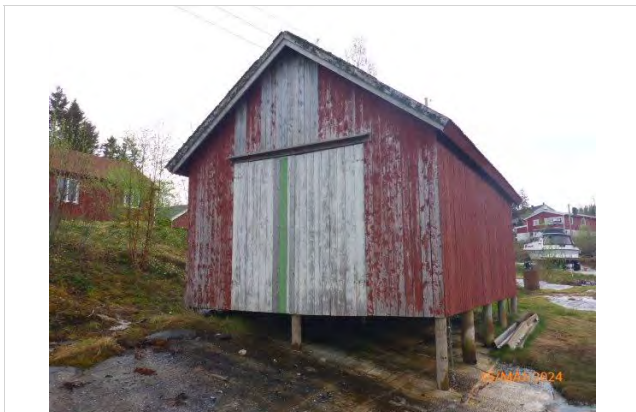
Bjelkelag i tre, vegger i tre med stående enkeltkledning og saltak med bølgeblikkplater, rust på taket ikke takrenner og uslitte vindskier/vannbord. Plassbygget dør samt doble dører mot sjø. Det er lagerplass på loft, ikke måleverdig, lagt ca. 27 m² gulv.

Bygget har skjevheter, noe råte og rust på taktekke.

Bygget er funksjonelt til formålet, trenger stedvis renovering.
