Heireveien 6

Tilstandsrapport

Befaringsdato: 28.08.2024

ENEBOLIG

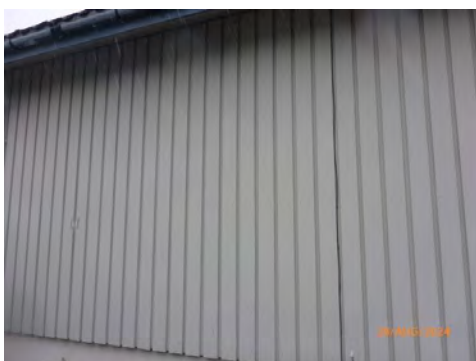
TG 3 Kledning med råteskader.

Bordkledning med råteskader.

Det er observert råteskader på noe av bordkledningen, spesielt i sørveggen.

Råteskadet kledning må skiftes ut.

Kostnadsestimat: 10 000 - 50 000

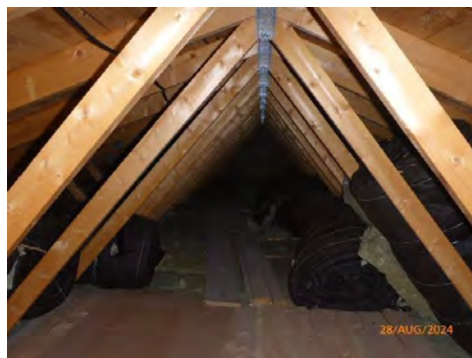
TG 1 Takkonstruksjon/Loft

Punktet må sees i sammenheng med Taktekking

Takkonstruksjonen har W-takstoler i tre med kaldt loft.

Noen fuktmerker på tro, tørt ved befaring. Mulig fra før det ble langt Decra.

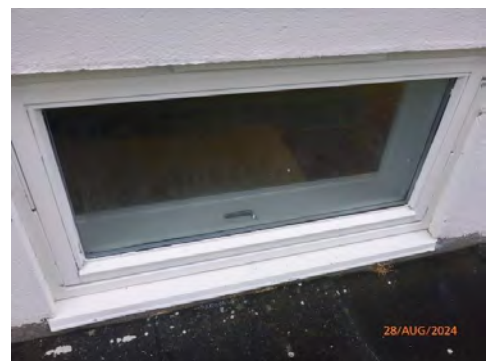
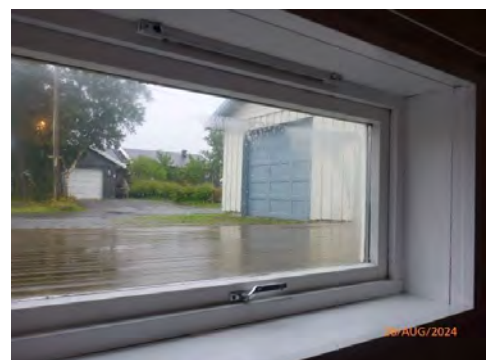
- Det er påvist noen glassruter som er punktert eller sprukne.
- Det er påvist tegn på innvendig kondensering av enkelte vindusglass.
- Karmene i vinduer er slitte og det er sprekker i treverket.

- Kondensering på enkelte glass har medført fuktskader i treverk som kan medføre utskiftingsbehov av enkelte vinduer.
- Vinduer med punkterte/sprukne glass må påregnes skiftes ut, enten hele vinduet eller kun selve glassene.
- Det må påregnes noe vedlikehold og at enkelte vinduer må skiftes ut.

Kostnadsestimat: 50 000 - 100 000

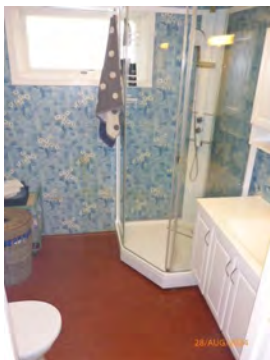
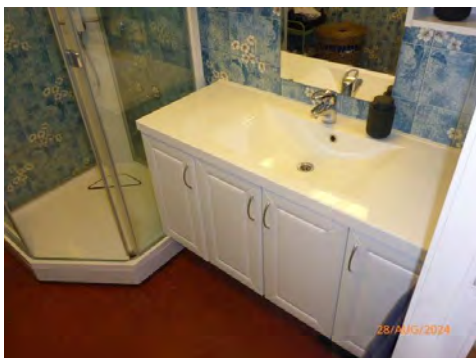
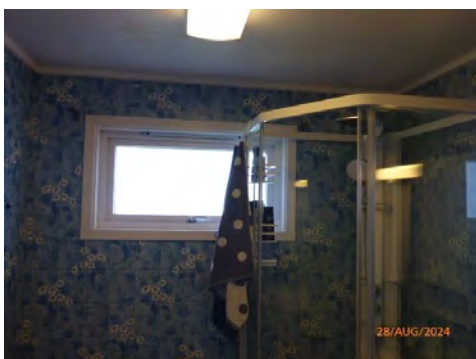
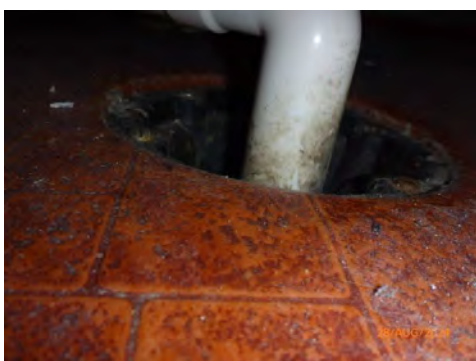
Plater på gulvet, belegg og plastsluk. Sprekk i beleggsveis. Våtromstapet på veggene. Badekar, vindu i våt sone over badekar. Ventil i himling og tilluft fra under dør.

Det ble ved et fuktsøk ikke registrert verdier som kan indikere bakenforliggende fukt i gulv og vegger fra bruk. Det anbefales på generelt grunnlag alltid beyttet tett dusjkabinett frem til rommet renoveres.

- Våtrommet må totalrenoveres. Alle forhold med tettesjikt, våtsone, sluk m.m. må dokumenteres.

Kostnadsestimat: 100 000 - 300 000

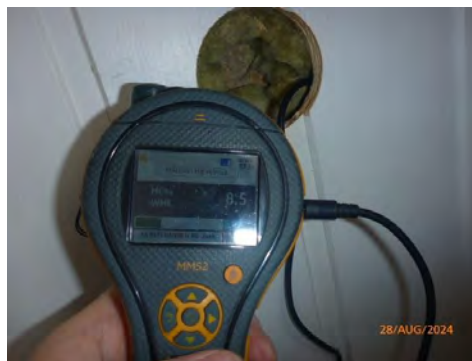
TG 0 Fukt i tilliggende konstruksjoner

Det er tatt hull fra trapperom mot kabinett. Det ble målt en fuktkvåte på 8,5 %. Tørt inne i vegg ved befaring.

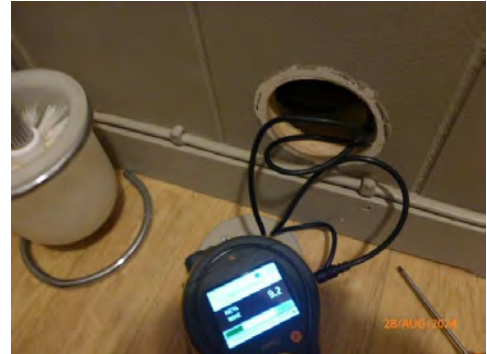
! TG 0 Fukt i tilleggende konstruksjoner

Det er tatt hull fra toalettrom mot dusjkabinett. Det ble målt en fuktkvote på 9,2 %.
Tørt inne i veggene her ved befaring.

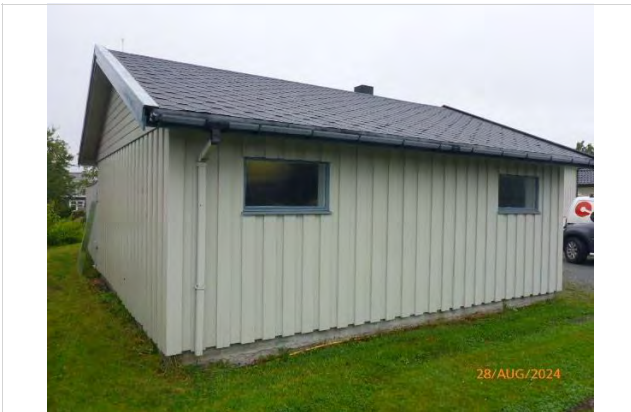
Funksjonelt bygg til formålet. Noen slitte overflater og noe mose på taket. Mulig fukt nede i vegg ved dør. Bygget trenger vanlig vedlikehold hensyntatt alder.

Kostnader vil variere ut fra egen kompetanse og valgte omfang for renoveringene.
