# Svingen 5

# Tilstandsrapport

Befaringsdato: 15.11.2024

Større enebolig fra 1975 med kjeller, krypkjeller og hovedetasje.  
Boligen er renovert/oppgradert ved varierte intervaller.  
Videre normalt vedlikehold og utskifting av enkelte bygningsdeler må på generelt grunnlag påregnes.  
Videre oppgradering, utbedring, renovering og oppussing må påregnes.  
Med referanse til byggets alder, presiseres det at det vil finnes forhold som ikke tilfredsstillers dagens forskriftskrav.  
Alt teknisk utstyr vil alltid være beheftet med stor usikkerhet og betydelige levetidsvariasjoner utover fabrikkgarantier.  
I rapporten er valg av tilstandsgrad 2 og 3, punkter som krever spesiell oppmerksomhet.  
Hensyntatt observasjoner nevnt i rapport og bygningsmassens opprinnelige alder, presiseres det at ved fremtidig renovering ikke kan utelukkes avdekning av eventuelle skjulte feil og skader i lukkede konstruksjoner med tilhørende kostnader. Ved renovering, vær oppmerksom på at enkelte eldre bygningsmaterialer kan inneholde asbest. Kostnader for renovering vil variere ut fra egen kompetanse og valgte omfang for renoveringene.

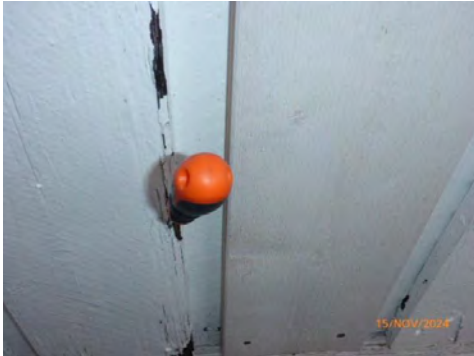
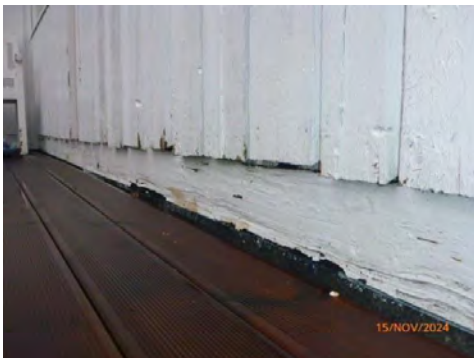
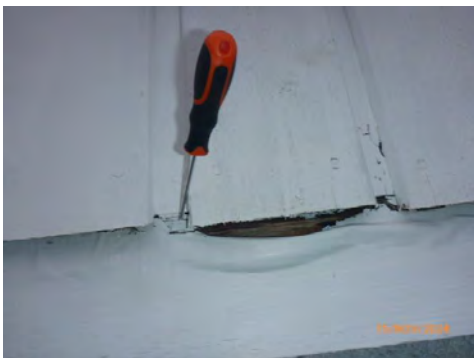
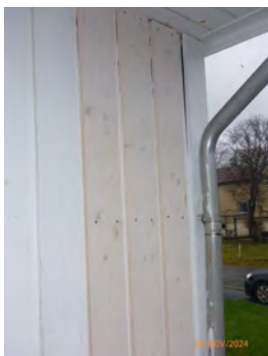
- Det er påvist spredte råteskader i bordkledningen.

Dekkbord på mur har også råteskader samt at dette også stenger for luftingen bak kledningen.

Det kan ikke utelukkes at det finnes skjulte skader som på isolasjon som en konsekvens av mus ol. Bunnsvill på kjellerdelen er ikke tilgjengelig for kontroll. Det kan heller ikke utelukkes at det finnes skjulte skade på denne.

- Råteskadet trekledning må skiftes ut.

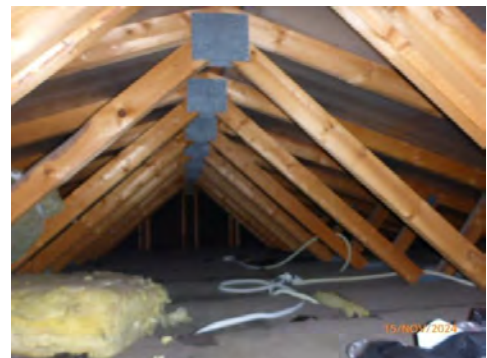
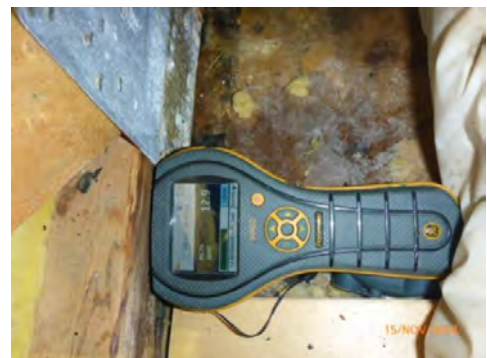
- Det er påvist fuktskjolder/skader i takkonstruksjonen.

Det bør monteres isolert takluke med stige for adkomst til kaldt loft. Det er på synlig del observert eldre fukt og råteskader i konstruksjonen, tørt ved befaring, antatt å stamme fra feil på lufting av avløpsanlegget.

Det er mulige lekkasjer ved kilrenne mot sør-sørøst, det står en plastkumme her.

Det kan ikke utelukkes at det finnes skjulte skader på isolasjon som en konsekvens av mus ol.

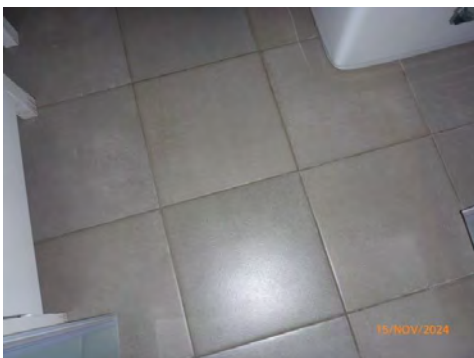
- Det er påvist at noen fliser har bom (hulrom under).
- Det er påvist avvik i fallforhold til sluk i forhold til krav i forskrift på byggetidspunktet.

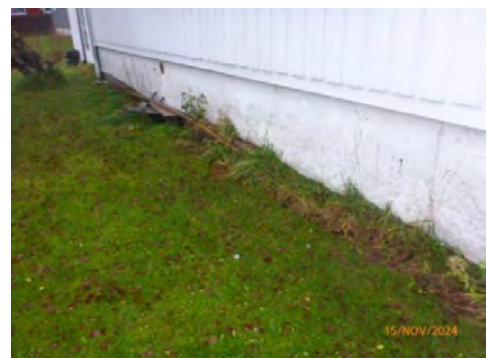
- Det mangler, eller på grunn av alder er det sannsynlig at det mangler, utvendig fuktsikring av grunnmuren ved kjeller/underetasje.
- Mer enn halvparten av forventet levetid på drenering er overskredet.

Det er målt fukt i uforet kjellervegg mot nordøst.

- Fuktsikring av muren må etableres inkl. klemlist.
- Tiltak for redrening rundt boligen kan ikke utelukkes.

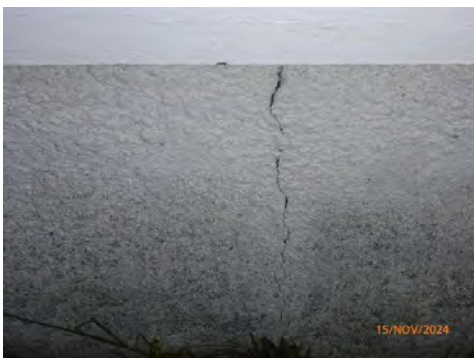
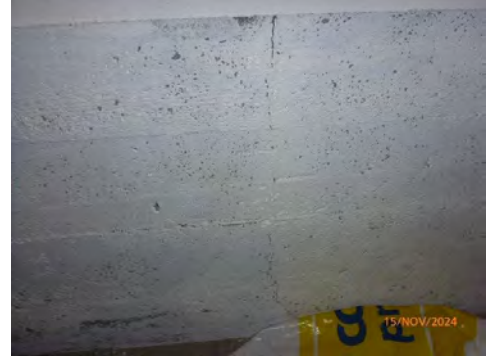
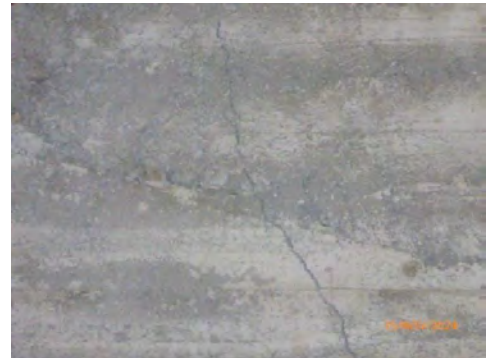
- Grunnmuren har sprekkdannelser.

- Påviste skader må utbedres.

Ved etablering av grunnmursplast må sprekker i lecamurer utbedres.
