# Sira Erlends vei 26

# Tilstandsrapport

Befaringsdato: 16.04.2024

Enebolig med byggevedtak fra nov. 1974 og midlertidig brukstillatelse april 1976. Bygningen er opprinnelig ca. 50 år. Garasje oppført rundt 2001.

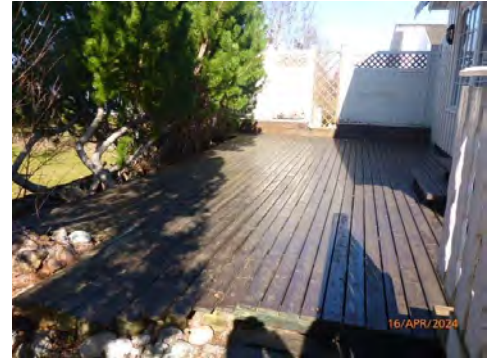
## TG 3 Utvendige trapper

- Det er ikke montert rekkverk.
- Det er avvik:

Det er råteskader på trapp til terreng fra terrasse. Kjellertrapp er vurdert som utlevd.

- Rekkverk må monteres for å lukke avviket.
- Tiltak:

Bygge nye trapper der disse er utslitte og etabler rekkverk på alle trapper.

**Kostnadsestimat: 10 000 - 50 000**

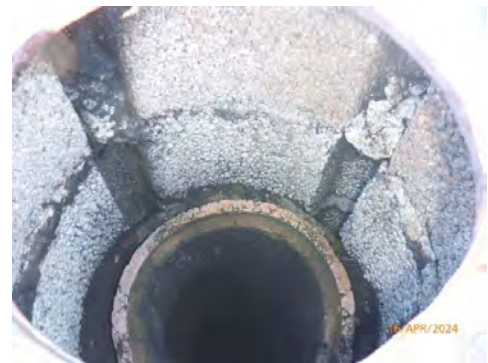
Boligen har elementpipe fra byggeår. Sotluke i kjeller. Vedovn på stuen, denne er nyere enn byggeår.

- Det er påvist andre avvik:

- Det må foretas tiltak for å lukke avviket.

Skjøtte på røykrøret opp til pipebeslag/pipe topp.

**Kostnadsestimat: Under 10 000**

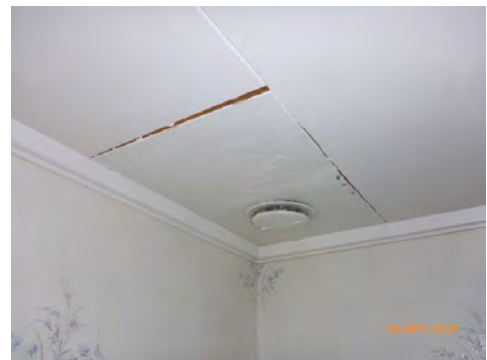
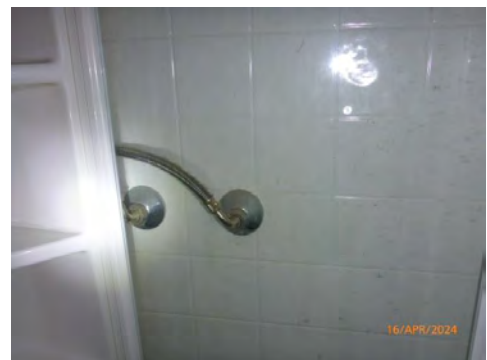
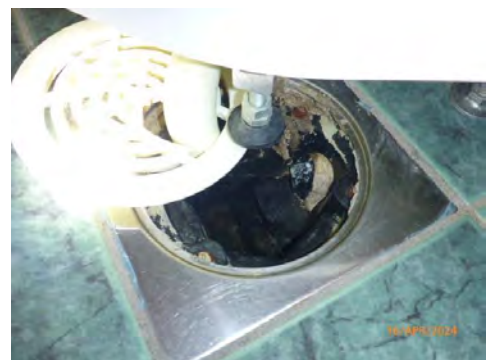
Badet ble noe pusset opp i ca. 1999 uten at dette endrer referansenivået. Flis på antatt opprinnelig belegg, noen løse fliser. Våtromstapet på vegg, pålimte plater bak dusj, ikke fuktbestandige plater. Vindu i våt sone ved kabinett. Et nyere toalett. Eldre innredning med underskap, en vask, overskap og speil. Fuktskade på innredning, avflasket Chrome på kran. Gode fallforhold til sluk. Fuktskade på himling ved takventil, ikke tilluft.

Alltid benytt tett dusjkabinett frem til rommet renoveres.

**Kostnadsestimat: 100 000 - 300 000**

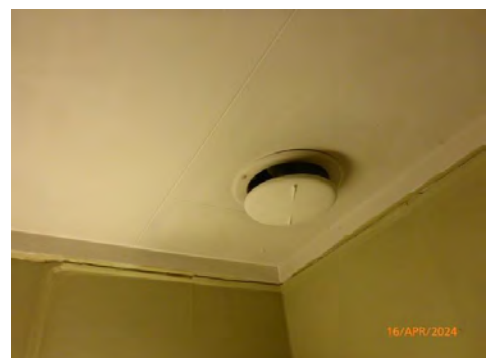
- Det er påvist skader på innredning.
  - Toalettrom har kun naturlig avtrekk fra rommet, NS 3600 krever mekanisk avtrekk for å kunne gi TG 0/1.
  - Toalettrom mangler tilluftsventilering, f.eks. spalte/ventil ved dør.
- Sprekker/krakkelering i vask.

- Mekanisk avtrekk bør etableres på toalettrom.
- Det bør etableres tilluft til toalettrom.

Kostnadsestimat: Under 10 000

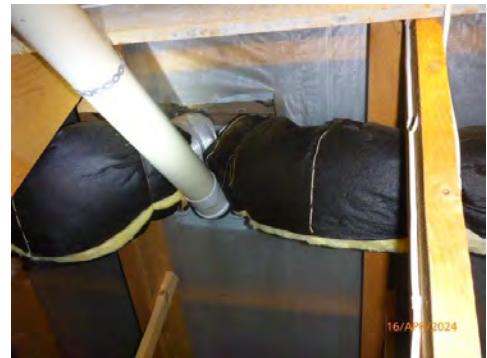
## ⚠ TG 2 Ventilasjon

- Det er påvist mangelfull ventilasjon på ett eller flere rom i boligen.

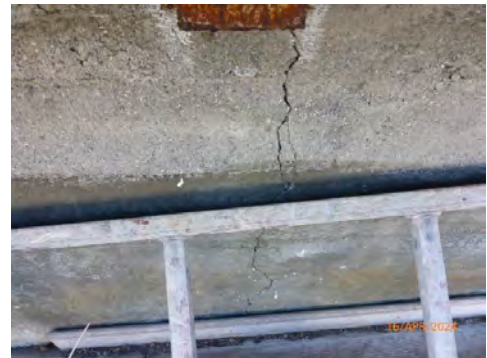
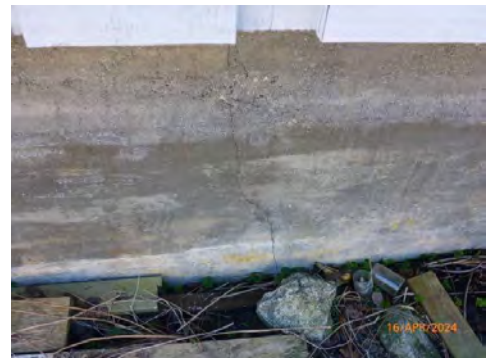
## ! TG2 Grunnmur og fundamenter

Bygningen har plass-støpt dekke i kjeller. Det er plass-støpte kjeller og ringmurer.

- Grunnmuren har sprekkdannelser.
