Skomo 45

SALGSOPPGAVE INNHold

Befaringsdato: 11.09.2024

Rapportdato: 30.09.2024

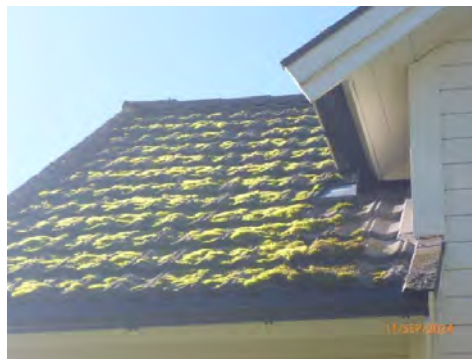
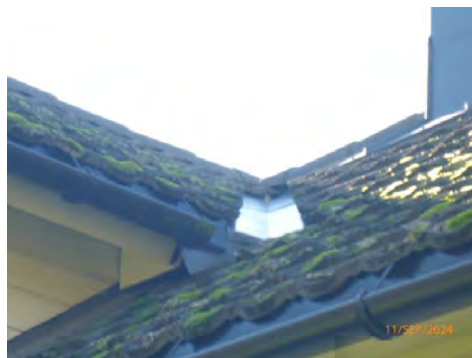
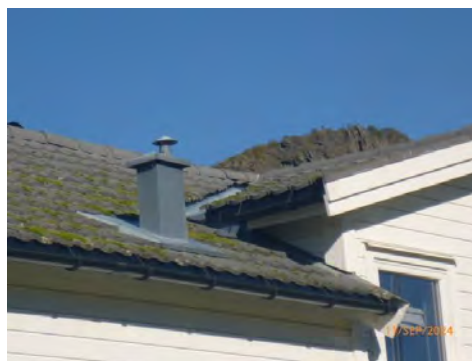
Mye mose kan gi fukt/rust og redusert levertid på taktekke.

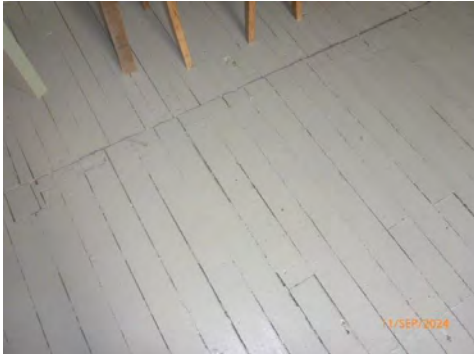
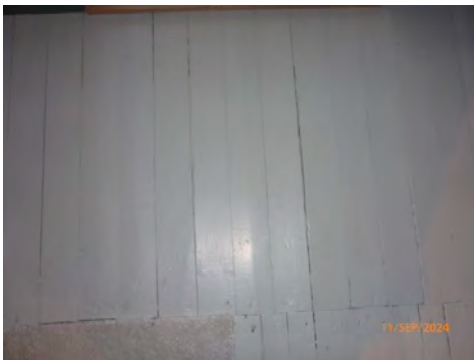
- Det er påvist brennbart materiale nærmere enn 300 mm fra sotluke/feieluke.
- Ildfast plate mangler på gulvet under sotluke/feieluke på pipe.

Det er observert treverk inne i pipe over sotluken.
Det er sprekker i ildfast stein inne i vedovnen.

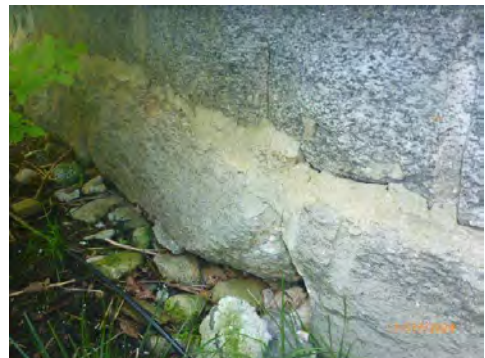
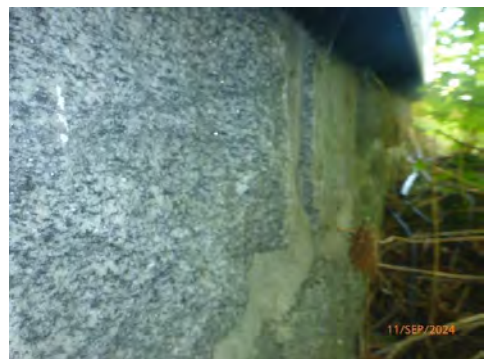
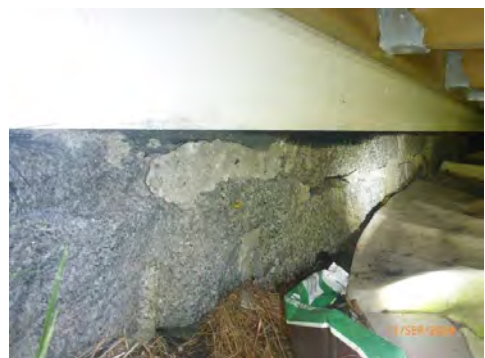
- Det er registrert skråriss som er symptom på setninger.

Det er noen sprekker og riss i fuger mellom stein. Det er noe kanting/utgliding av stein.

Vurder frostsikring av grunn mot ringmur. Forstreking og nye fuger der dette trengs.
