Sommerslettveien 2

Tilstandsrapport

Befaringsdato: 16.05.2024

Tomannsbolig - Byggeår: 1964

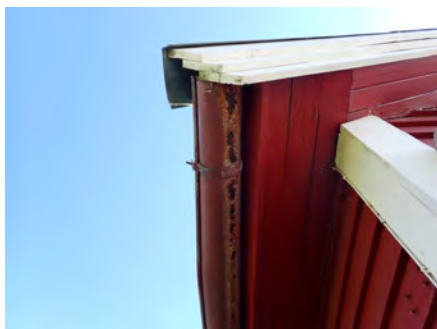
Veggkonstruksjon

Veggene har trekonstruksjon av ukjent utførelse. Fasade/kledning har liggende bordkledning. På hoveddel er kledningen fra byggeår 1964. På tilbygg nord, er kledningen fra ca 2000.

På tilbygg nord, er det ikke registrert skader i forbindelse med fasader.

Malingsavskalling oppstår på grunn av tidligere bruk av linoljemaling. Linoljemaling danner avgassing ved høye temperaturer, det dannes bobler i maling og malingen sprekker.

På eldre del av boligen må det påregnes utskiftning av råteskadet kledning.

- Det er ingen eller liten lufting i nedre kant av kledning mot grunnmur.
- Det er påvist spredte råteskader i bordkledningen.

- Råteskadet trekledning må skiftes ut.

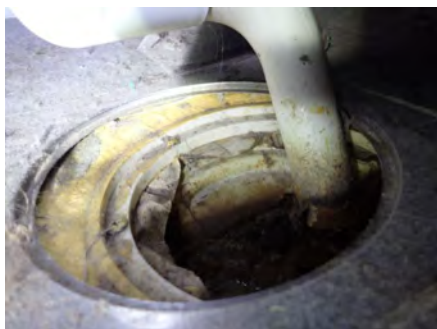
1.ETASJE (NORD) > BAD

Det er plastsluk og smøremembran med ukjent utførelse.
Ved inspeksjon av sluk registreres det bruk av membran (gul) og at slukmansjett er klemt til sluket med slukets klemring.
Det er på befaringstidspunktet ikke registrert symptomer på skader.

- Overvåk tilstanden jevnlig. For å få tilstandsgrad 0 eller 1 må tettesjiktet skiftes ut, men tidspunktet for når dette er nødvendig er vanskelig å si noe om.

Som et forebyggende tiltak anbefales det fremtidig bruk med dusjkabinett. Dette for å sikre direkte avrenning til sluk.
Jevnlig rengjøring av sluk anbefales.

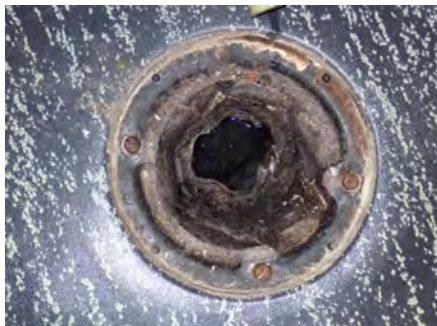
1.ETASJE (SØR) > BAD

Hulltaking er foretatt fra soverom mot bad. Fuktkvotemåling (vekt%) i konstruksjonen ble målt til under målbare verdier.

Badet er benyttet med dusjkabinett slik at fuktbelastningen av gulv og vegger er begrenset.

Det er foretatt en visuell kontroll kombinert med fuktsøk i veggoverflater. Ingen avvik er registrert.

Med bakgrunn i alder på uksikring anbefales det fremtidig bruk med dusjkabinett.

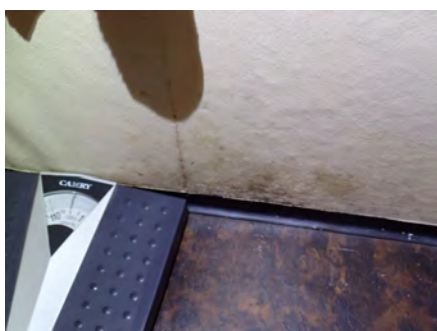
UNDERETASJE (SØR) > BAD (UTLEIEDEL)

Det er foretatt fuktspøk i overflater på befaringsdagen og ingen avvik er registrert.

Det registreres fuktmerke i vegg under dusjarmatur.

Kostnadsestimat: 50 000 - 100 000
