Rødlibakken 4

Salgsoppgave

ADRESSE: Rødlibakken 4, 7982 Bindalseidet

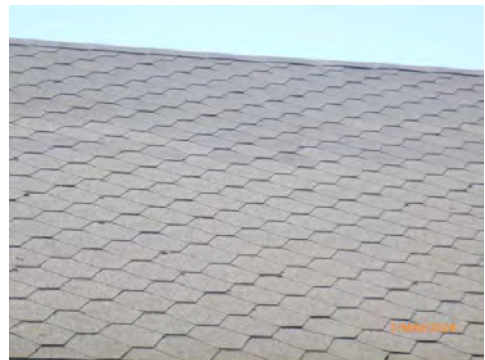
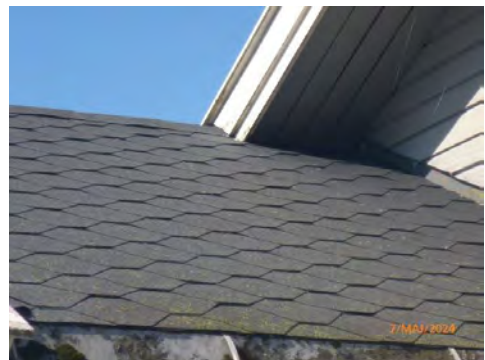
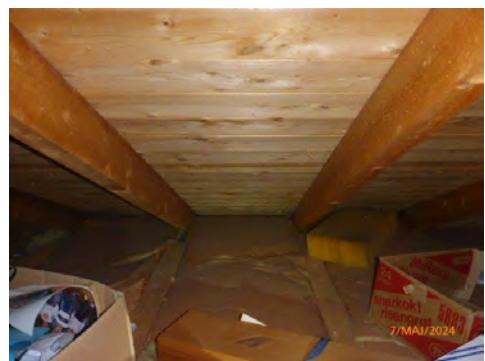
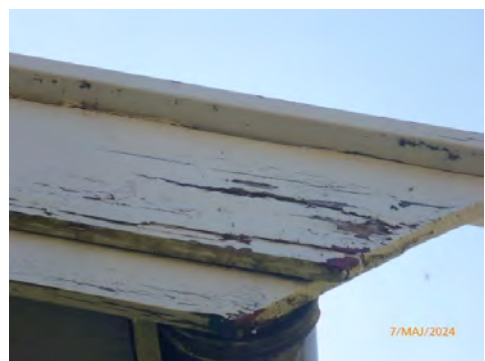
- Mer enn halvparten av forventet brukstid er passert på taktekkingen.
- Mer enn halvparten av forventet brukstid er passert på undertak.
- Det er avvik:

Begynnende skader på vindskier i nord. Slitte vannbord. Det finnes fuktmerker på bordtro synlig fra kaldt loft, tørt ved befarig, sannsynlig vis fra før det ble pålagt ny shingel i 2004.

Hold områder med fuktmerker under oppsikt. Skifte noen vindskier, monter vannbordbeslag.

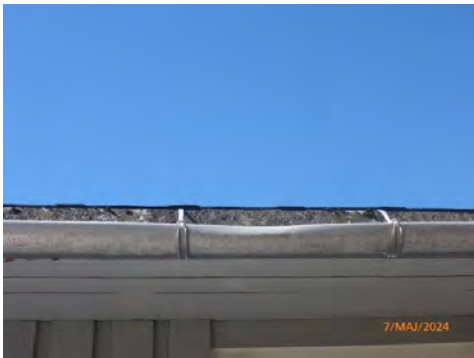
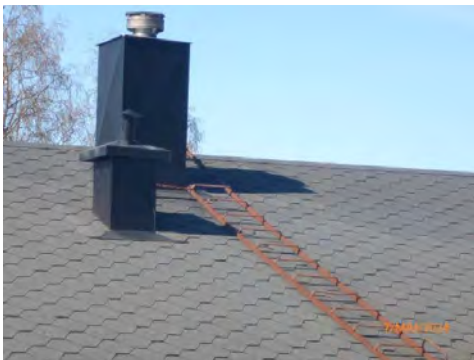
! TG 2 Nedløp og beslag

- Det mangler tilfredsstillende adkomst til pipe for feier.
- Det er avvik:

Mekaniske skader på noen takrenner. Stedvis lite fall på takrenner.

Skifte skadede deler av takrenner.

Etabler godkjent takstige. For ytterligere kontroll/risikovurdering takstige, kontakt ditt stedlige brann og feietilsyn.

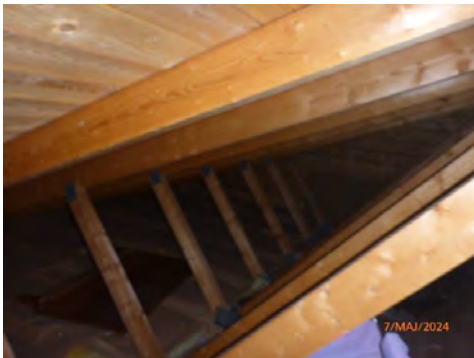
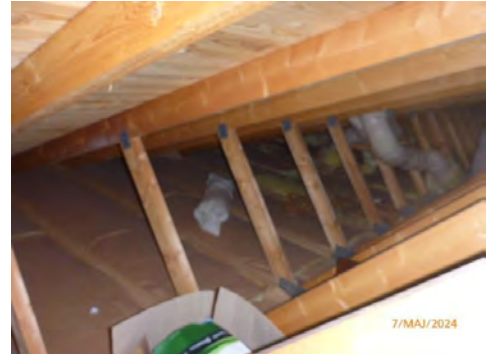
- Det er påvist fuktskjolder/skader i takkonstruksjonen.

Det er observert musekskrementer på kaldt loft. Det vil finnes skader i taket som på isolasjon.

Det finnes fuktmerker på bordtro synlig fra kaldt loft, tørt ved befaring, sannsynlig vis fra før det ble pålagt ny shingel i 2004. Ingen bæring på taket over hovedinngang.

Det anbefales montert isolert loftsluker med pakning. Hold områder med fuktmerker under oppsikt.

Monter søylepunkt for taket over hovedinngang.

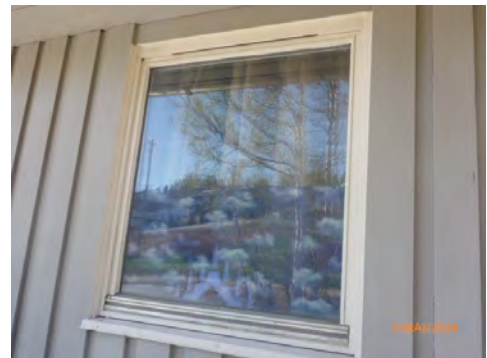
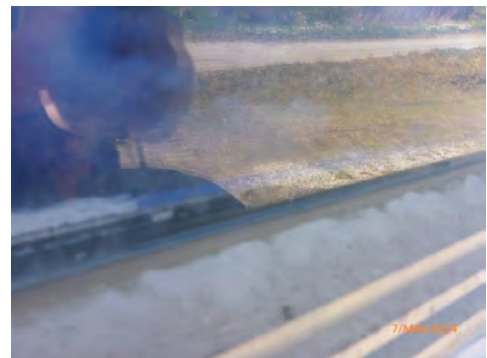
- Det er påvist noen glassruter som er punktert eller sprukne.
- Karmene i vinduer er slitte og det er sprekker i trevirket.

- Vinduer med punkterte/sprukne glass må påregnes skiftes ut, enten hele vinduet eller kun selve glassene.

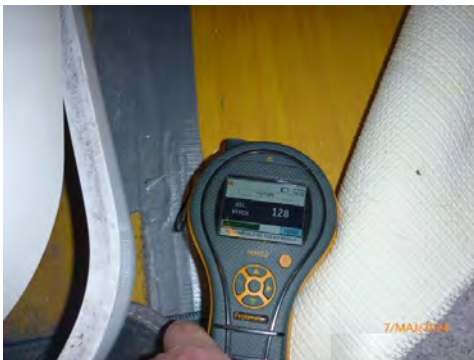
Det har vært skade på belegg ved sluk, sprekk i belegg er tapet.

Ved renovering kan det ikke utelukkes avdekking av fuktskader fra bruk av våtrommet.

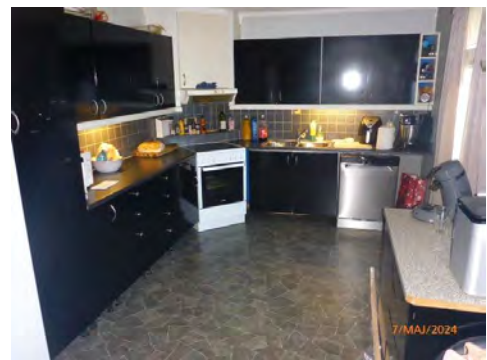
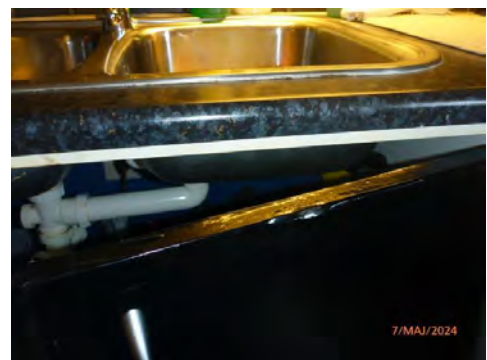
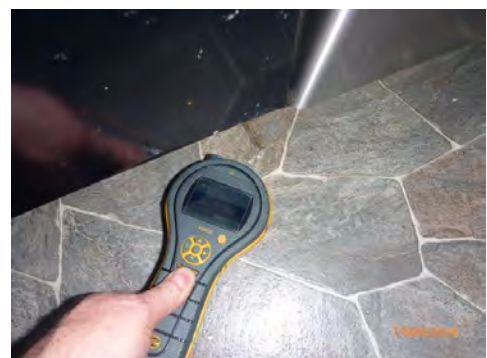
KJØKKEN

- Det er påvist skader på overflater/kjøkkeninnredning utover normal slitasjegrad.

Stedvis skader under folierte overflater. Ikke sokler under hele innredningen.

- Det må påregnes lokal utbedring/utskiftning.

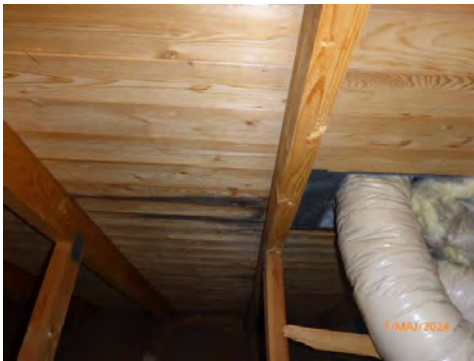
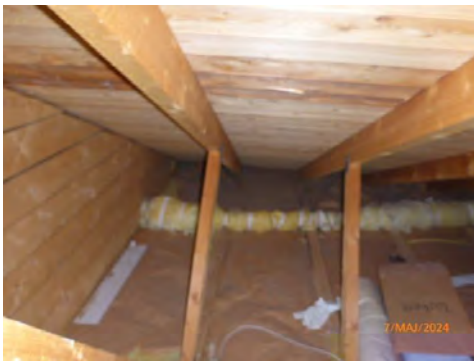
Observert noe fukt/kondensskader i himling på våtrom fra anlegget.

Det er påregnelig med utbedringer/oppgraderinger.
