Røsslyngveien 16 A

Andelsleilighet i sokkeletasje av 3-mannsbolig, med tilhørende carport.

Tilstandsrapport

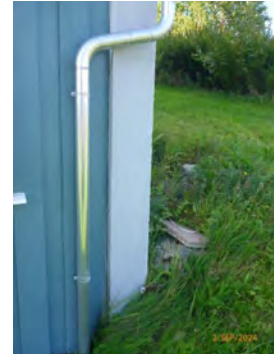
TGIU Veggkonstruksjon

Veggene har bindingsverkskonstruksjon fra byggeår. Fasade/kledning har stående bordkledning. Veggens oppbygning med tanke på isolering og vindspærre kan bare kontrolleres ved inngrep i konstruksjonen eller ved trykktesting og termografering av klimaskjermen. Felles bygningsdel. Kontakt borettslaget for vurdering og kostander.

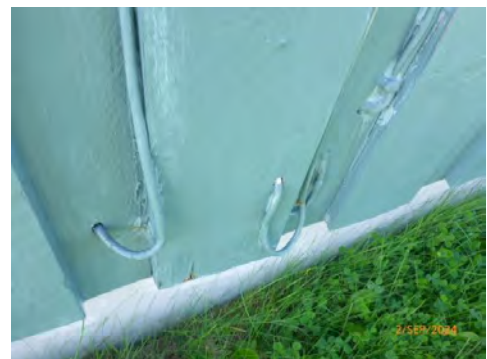
TGIU Nedløp og beslag

Takrenner, nedløp, pipebeslag og takstige i metall. For ytterligere kontroll/risikovurdering takstige, kontakt ditt stedlige brann og feietilsyn. Felles bygningsdel. Kontakt borettslaget for vurdering og kostander.

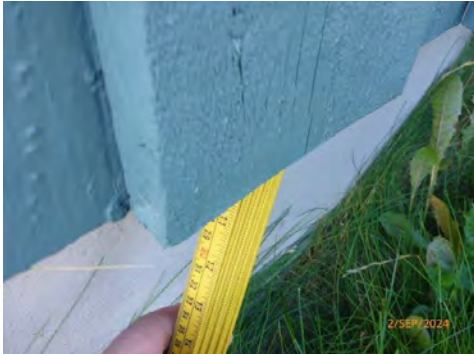
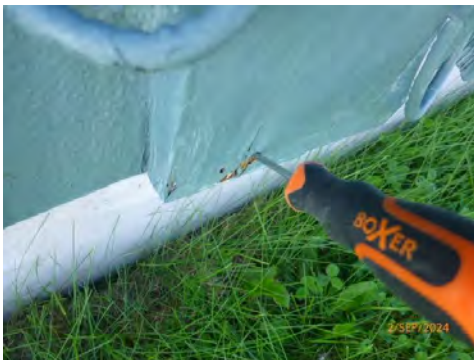
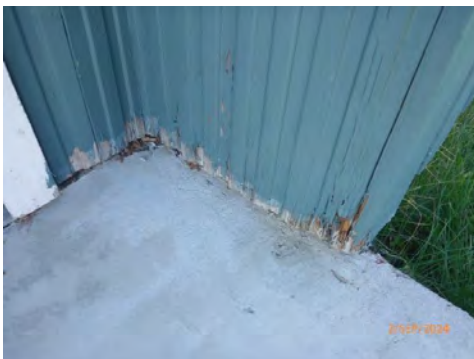
TG 1U Takkonstruksjon/Loft

Punktet må sees i sammenheng med Taktekking

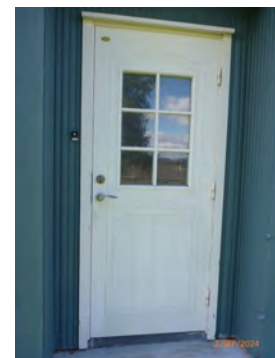
TG 2 Utvendige trapper

Det er to trinn for hovedadkomst.

Felles bygningsdel. Kontakt borettslaget for vurdering og kostander.

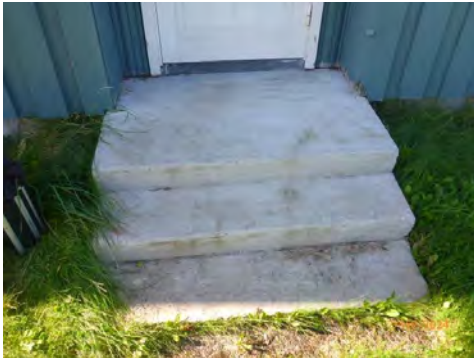
! TG 2 Andre utvendige forhold

Det er ikke kjent om det er utarbeidet Tilstandsanalyserapport, vedlikeholdsplan e.l. for fellesdeler i bygget.

• For å lukke avviket ihht NS 3600.2018 må det utarbeides en Tilstandsanalyserapport/vedlikeholdsplan for fellesdeler i bygget. Da dette er opp til borettslag/sameie å rekvirere er kostnadsestimat ikke satt.

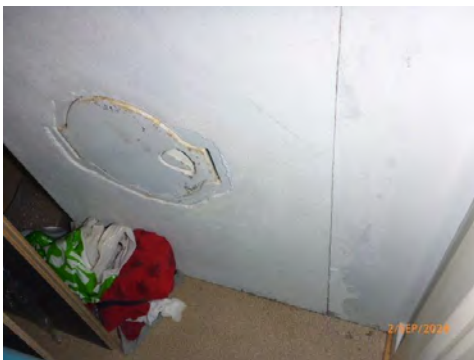
Sotluke for overliggende boenhet.

- Det må foretas tiltak for å lukke avviket.

For ytterligere kontroll og kommentar av pipe, ildsted og takstige, kontakt ditt stedlige brann og feietilsyn. Det kan ikke utelukkes tiltak ved/på sotluker.

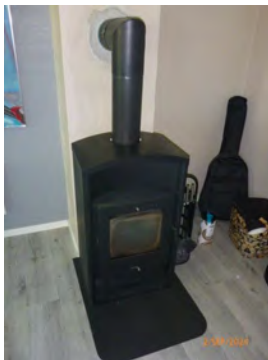
Sotluke for denne og overliggende boenhet.

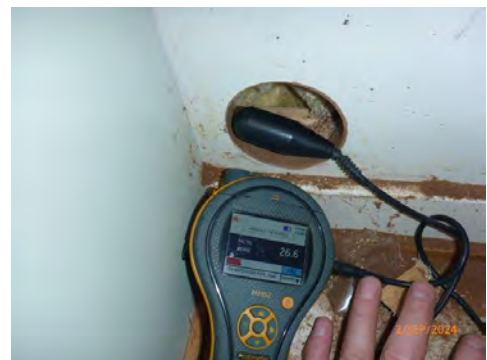
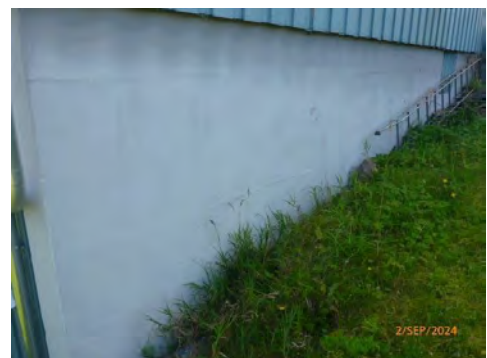
TG 3 Rom Under Terreng

Gulvet har laminat har belegg. Veggene har plater. Hulltaking er foretatt og det er påvist avvik i konstruksjonen. Det er tatt hull i gavlvegg i nord ved pipe. Fuktkvotemåling (vekt%) i konstruksjonen ble målt til 26,6 %.

- Det er i hulltaking påvist fukt-/råteskader.

Det er ikke observert råteskader men fuktnivået tilsier at dette ikke kan utelukkes. Der er gode vekstvilkår for muggsopper.

- Ytterligere undersøkelser må foretas for å få kartlagt årsak og omfanget på eventuelle skader.

Må også sees i sammenheng med utvendig drenering og fuksikring som er en felles bygningsdel. Kontakt borettslaget for vurdering og kostander.

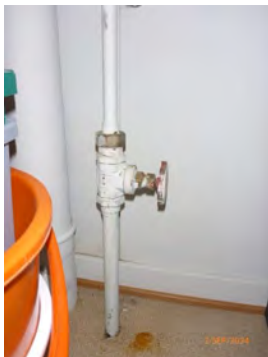
🚫 TG 2 Avløpsrør

Ingen dokumentasjon vedrørende VVS-installasjoner er fremlagt eller kontrollert.
Det er avløpsrør av plast.

- Det er ikke behov for utbedringstiltak siden anlegget fungerer i dag, men ut ifra alder kan skader plutselig oppstå på eldre anlegg.

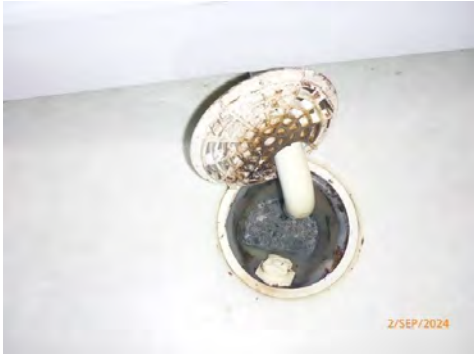
! TG 2 Ventilasjon

Boligen har naturlig ventilasjon.

- Det er påvist mangelfull ventilasjon på ett eller flere rom i boligen.
