Frøkenosveien 1B

SALGSOPPGAVE INNHOOLD

Tilstandsrapport

BOLIGBYGG MED FLERE BOENHETER

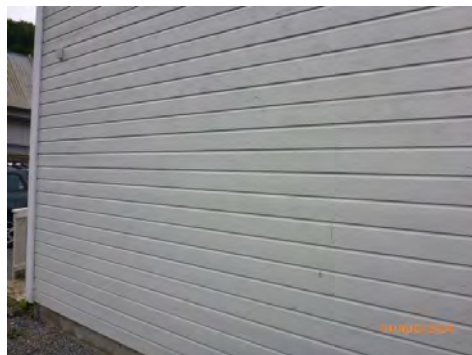
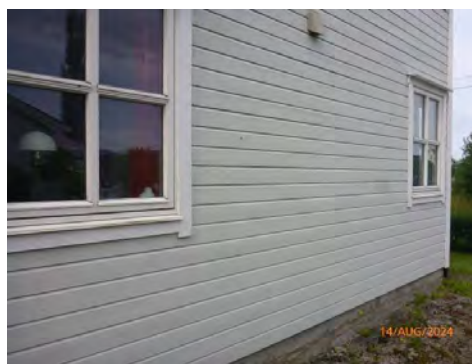
Vannbord over vinduer

Det er vannbord i tre over vinduene.

- Det er avvik:

Det vises til sameie for vurdering og kostander.

Kostnadsestimat: Ingen umiddelbar kostnad

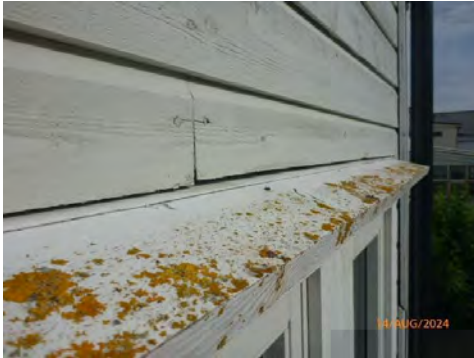
TG 1 Vinduer

Bygningen har malte trevinduer med 2-lags glass.

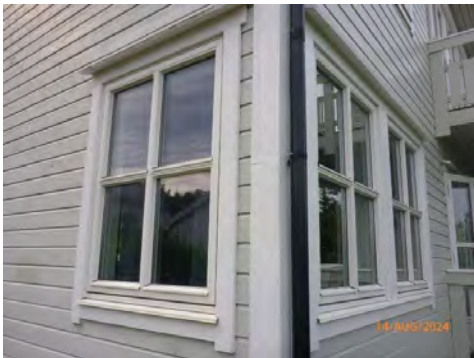
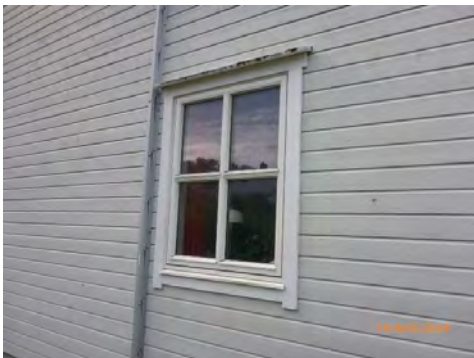
TG 2 Dører

Bygningen har malt profilert hovedytterdør med tolags glass.
Verandadør er i tre med tolags glass.

- Det er påvist avvik rundt innsetningsdetaljer.

Det anbefales montert beslag under dør.

Kostnadsestimat: Under 10 000

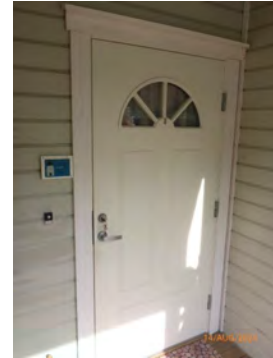
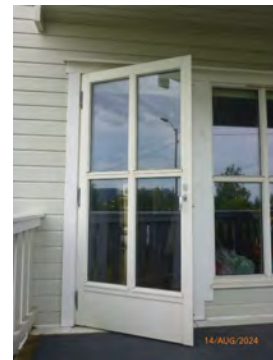
TG 2 Balkonger, terrasser og rom under balkonger

Veranda i tre mot nordvest. Denne er på ca. 9,2 m² og har adkomst fra stuen.

Vurdering av avvik:

Kostnadsestimat: Ingen umiddelbar kostnad

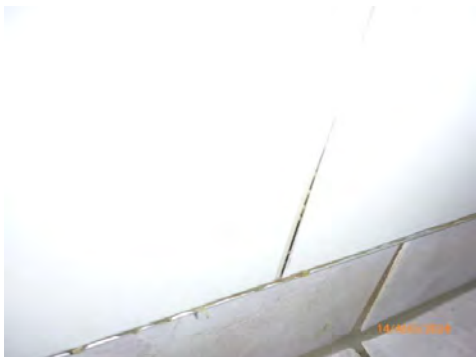
TG 2 Overflater Gulv

- Det er påvist avvik i fallforhold til sluk i forhold til krav i forskrift på byggetidspunktet.

- Våtrommet fungerer med dette avviket.

- Overvåk tilstanden jevnlig. For å få tilstandsgrad 0 eller 1 må tettesjiktet skiftes ut, men tidspunktet for når dette er nødvendig er vanskelig å si noe om.

Kostnadsestimat: Ingen umiddelbar kostnad

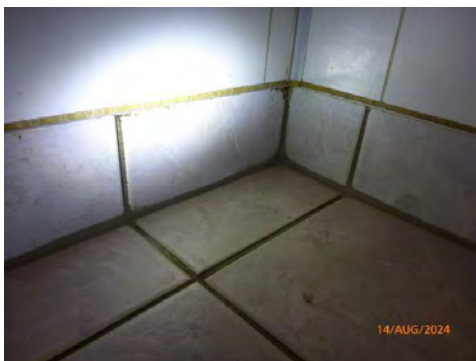
1. ETASJE > BAD/VASKEROM

Vurdering av avvik:

TG 2 Sluk, membran og tettesjikt

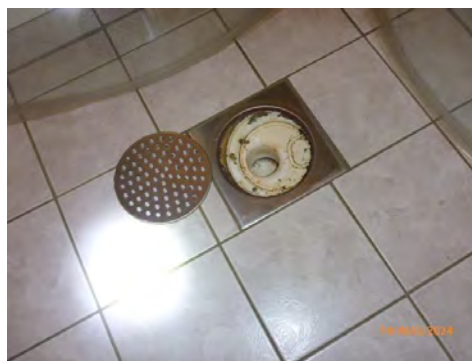
TG 2 Sanitærutstyr og innredning

- Det er ikke påvist tilfredsstillende løsning for å synliggjøre lekkasje fra innebygget sisterner.

Kostnadsestimat: Ingen umiddelbar kostnad

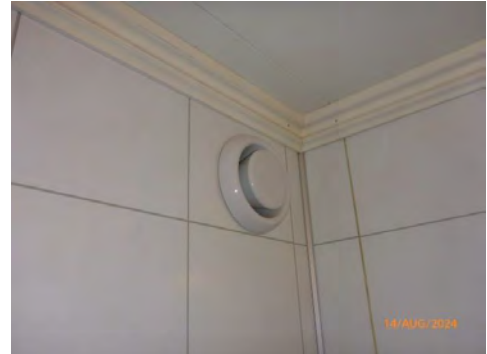
Tilliggende konstruksjoner våtrom

Hulltaking er foretatt uten å påvise unormale forhold. Hulltaking er foretatt fra bod mot dusjnisse. Tørt inne i vegg ved befarings. Det ble målt en fuktkvote på 8,7 vektprosent. Ved fuktsøk på veggpalter i dusj er det ikke registret forskjeller i ledeevne som kan indikere fukt fra bruk. Våtrommet har ikke vært i bruk siste 8 mnd, fukt mellom plater har da tørket opp.

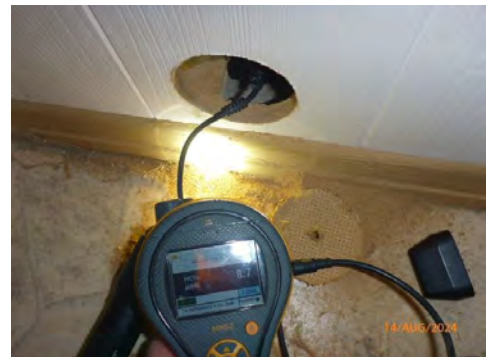
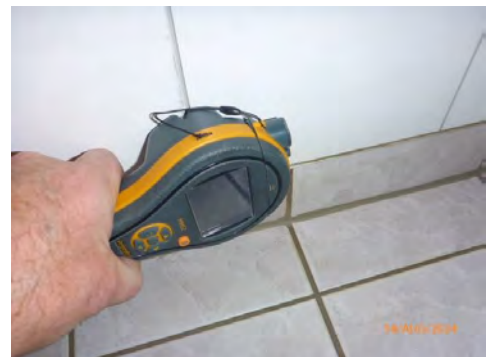
1. ETASJE > KJØKKEN

Kjøkkenet har innredning med glatte fronter. Benkeplaten er av laminat. Det er integrert komfyr og platetopp. Det er plass for oppvaskmaskin og kjøleskap.

Det ble ved et fuktsøk med Protimeter MMS 2, ikke registrert forskjeller i verdier som kan indikere muligheten for bakenforliggende fukt i risikoutsatte områder på kjøkkenet. Alt teknisk utstyr vil alltid være beheftet med stor usikkerhet og betydelige levetidsvariasjoner utover fabrikkgarantier.

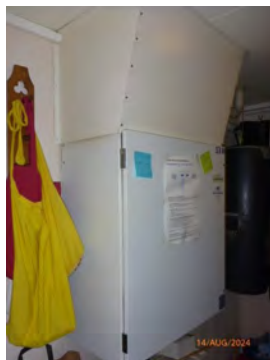
! TG 1 Ventilasjon

Boligen har balansert ventilasjon. Aggregat plassert på bod. Det er skiftet filter 28.08.2023. Anlegget er opplyst rensert av firma i 2022.

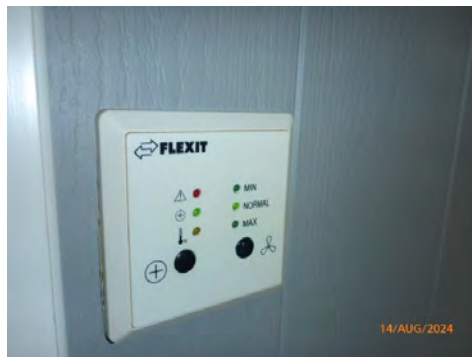
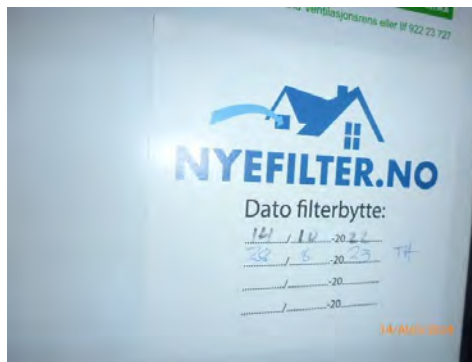
! TG 2 Varmtvannstank

Varmtvannstanken er på 198 liter og plassert på bod. Det er sluk i gulvet. Alt teknisk utstyr vil alltid være beheftet med stor usikkerhet og betydelige levetidsvariasjoner utover fabrikkgarantier.

- Det er ikke påvist tilfredsstillende el-tilkobling av varmtvannstank iht. gjeldende forskrift.
- Det er avvik:

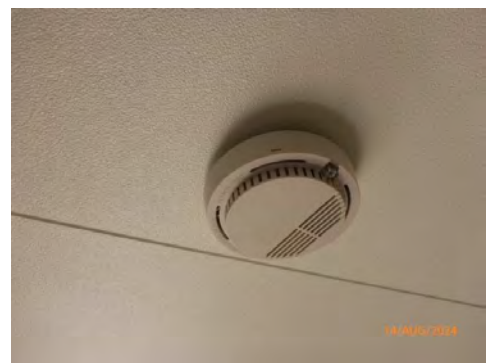
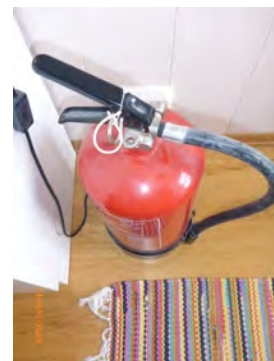
2. Er det skader på brannslukkingsutstyr eller er apparatet eldre enn 10 år?
Nei
3. Er det mangler på røykvarsler i boligen iht. forskriftskrav på søknadstidspunktet, men minst Byggeforskrift 1985?
Nei
4. Er det skader på røykvarslere?
Nei

! TG 0 Branntekniske forhold

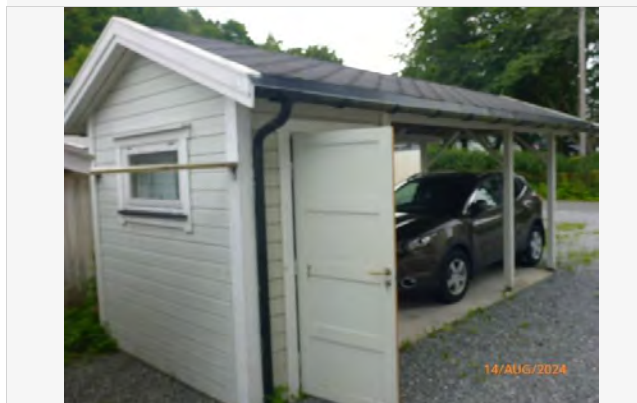
Bod

Boden er en avdelt bit av carport. Støpt dekke, søyler og vegger i tre, liggende kledning. Saltak med pappshingel. Innlagt strøm. Funksjonelt bygg til formålet, carport og utebod. Dør i tre til bod, det er et vindu til boden. Bygget er ca. 17 år gammelt, trenger normalt løpende vedlikehold.

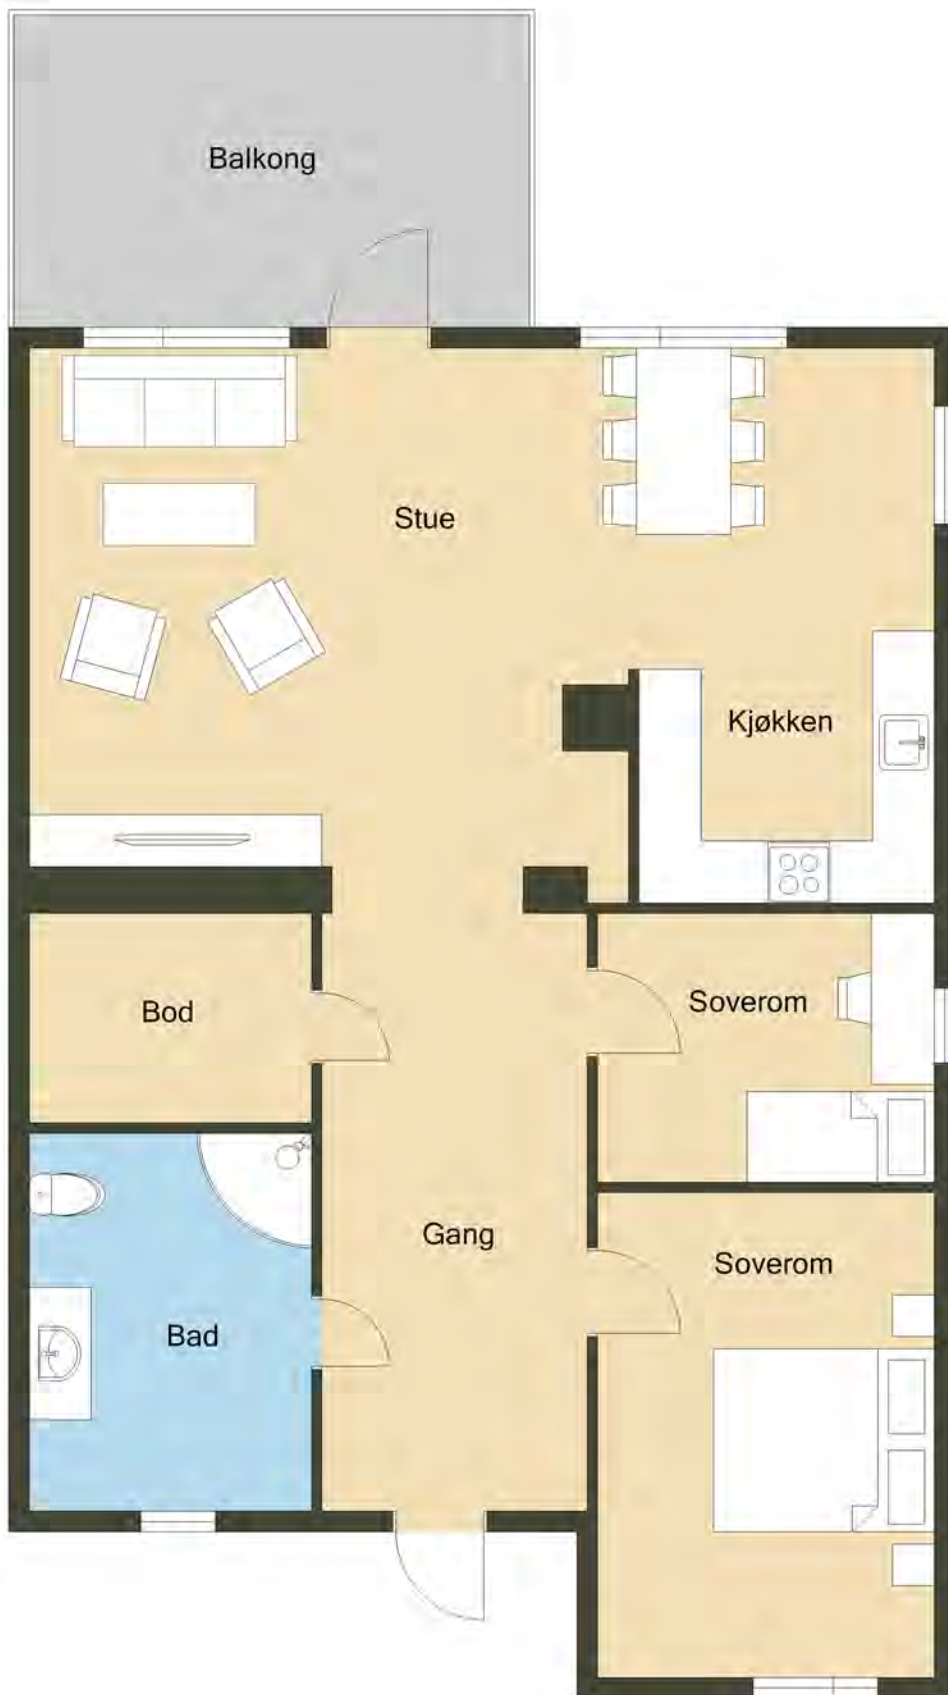
Frøkenosveien 1B

Plantegningen er ikke målbar og noe avvik kan forekomme.
Megler/selger tar ikke ansvar for evt. feil. Innredning og møbler er ikke basert på den faktiske innredningen, og er kun ment å gi en oppfatning av boligens muligheter.
