Ringveien 23 E

- Selveierleilighet i Kløvermarka
- Skjermet beliggenhet
- 2 soverom
- Byggeår 2002/2003

Tilstandsrapport

Befaringsdato: 20.08.2024

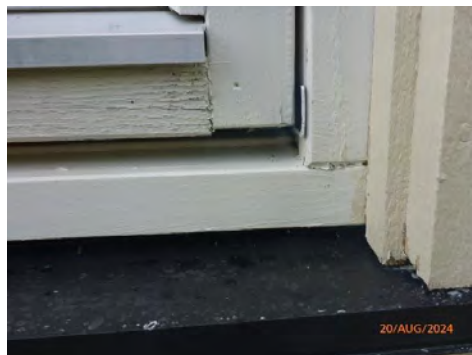
Her er det byttet lister på vinduet.

Skifte vinduslister slik det allerede er utført på kjøkkenvinduet. Om mulig, reparere soveromsvinduet. Kostanden er vurder i tilfelle noen vinduer må byttes.

Kostnadsestimat: 10 000 - 50 000

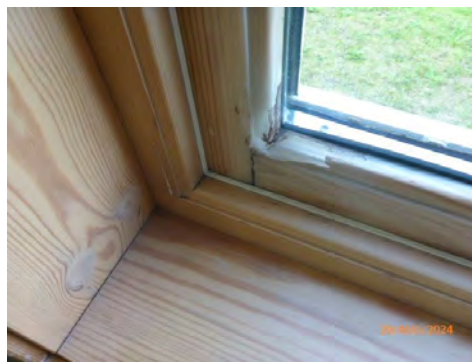
Det er råteskader på enkelt vinduslister. Et soveromsvindu har en begynnende skade i et hjørnet.

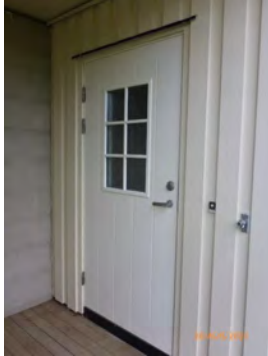
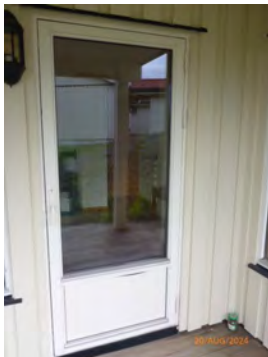
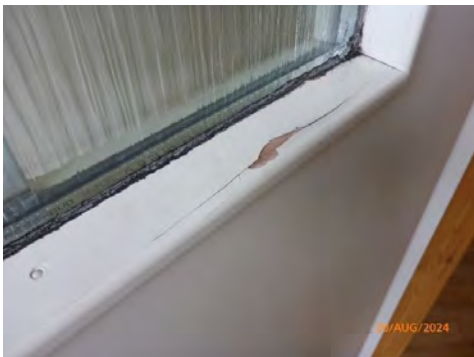
Det er slitasje og sprekker på dekke. Dekkbord på søyler kan ha begynnende skader i endeved.

Vurder utskifting av dekke. Kontakt sameie for ytterligere avklaring og dekkbord på søyler.

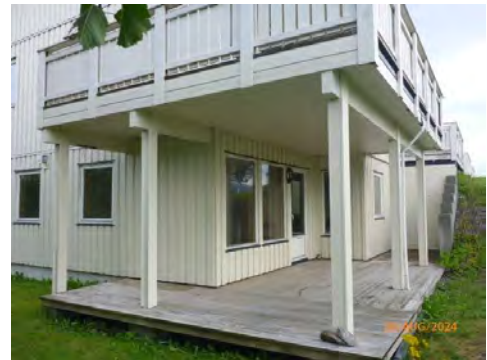
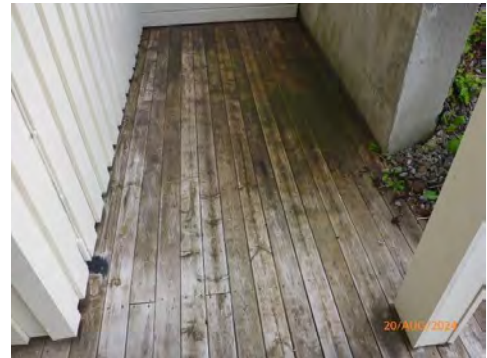
! TG 2 Balkonger, terrasser og rom under balkonger

Det er bygget en altan i tre mot sørvest. Denne er på til sammen ca. 25 m2 og har adkomst fra terreng og fra stue. Altanen er skjermet under overliggende altan for boenhet over.

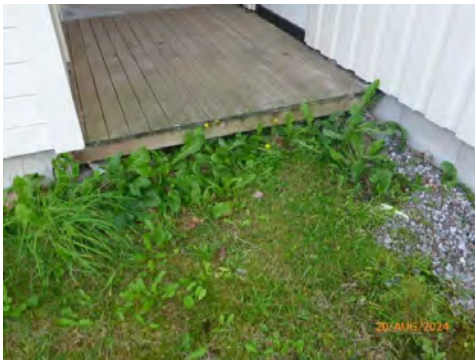
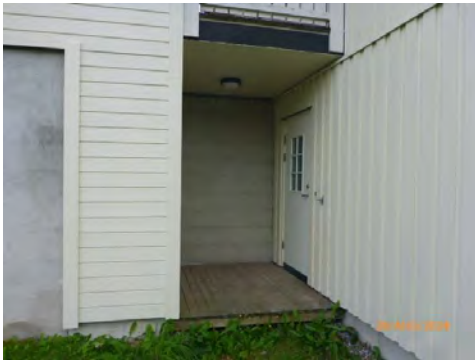
TG 1 Veranda ved hovedinngang

Ved hovedinngang er det bygget et dekke på ca. 3,6 m². Dette er skjermet under overliggende konstruksjon.

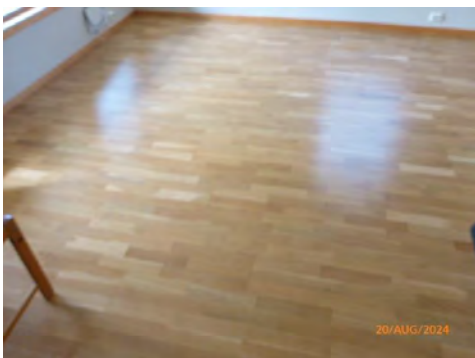
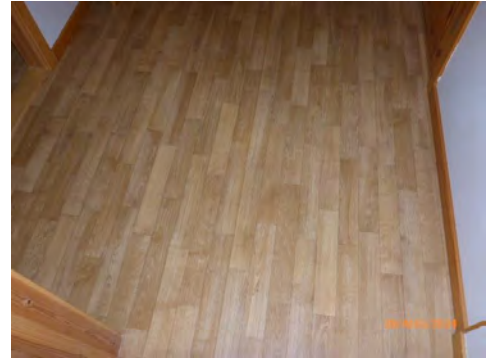
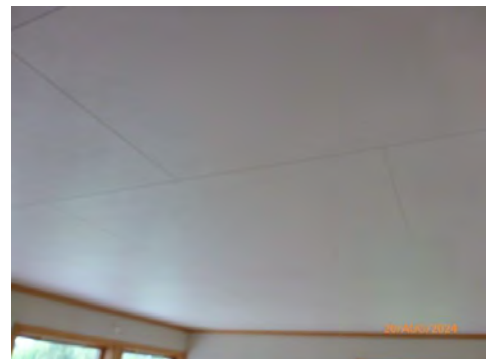
TG 1 Overflater

Innvendig er det gulv av parkett, fliser og belegg. Veggene har malt miljøstri. Innvendige tak har himlingsplater. Den generelle slitasjegraden på overflater oppfattes som det en kan forvente alder tatt i betraktning.

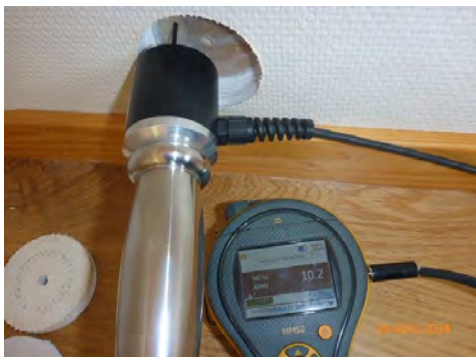
Sportsbod

TG 3 Rom under terreng, sportsbod

- Det er påvist synlig fuktighet på mur/gulv i kjeller.

Det er fuktvandring fra grunn gjennom mur. Det er fuktmerker på trevegg, tørt med befaring. Ukjent om dette er fra byggeperioden.

Unngå lagring av fuktømfintlig løseøre.

Kontakt sameie for vurdering av drenering/fuktsikring.

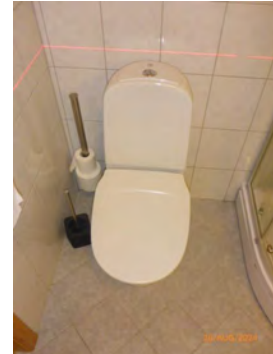
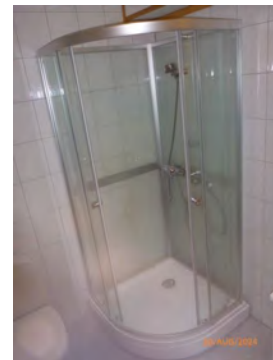
TG 1 Sanitærutstyr og innredning

Rommet har innredning med underskap, en vask, overskap, speil og belysning. Det er montert toalett, dusjkabinett og opplegg for vaskemaskin.

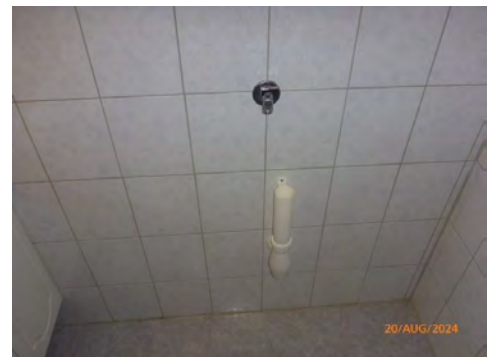
TG 1 Ventilasjon

Det er mekanisk avtrekk og tilluft fra under dør.

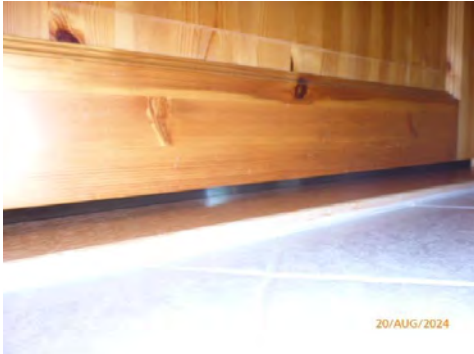
Tilliggende konstruksjoner våtrom

Hulltaking er foretatt uten å påvise unormale forhold. Hulltaking er foretatt fra teknisk rom mot dusjkabinett. Det ble målt en fuktkvote på 9,2 vektprosent, dette er trygge verdier. Det har vært benyttet tett dusjkabinett minimum siste 10 år.
