# Sira Erlends vei 26

# Tilstandsrapport

Befaringsdato: 16.04.2024

Enebolig med byggevedtak fra nov. 1974 og midlertidig brukstillatelse april 1976. Bygningen er opprinnelig ca. 50 år. Garasje oppført rundt 2001.

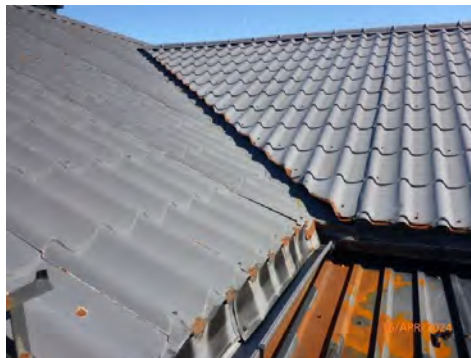
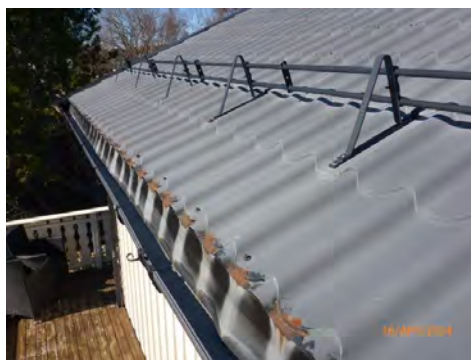
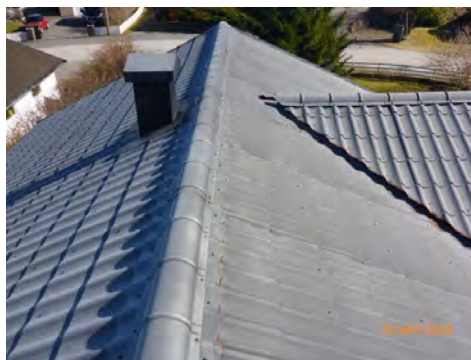
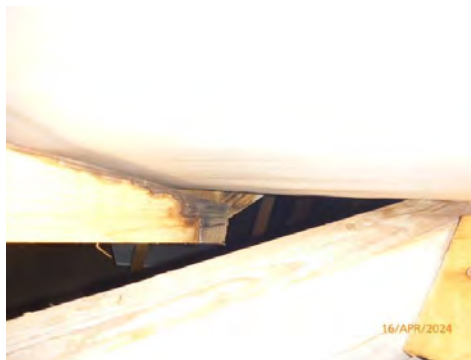
Slitasje på tekking og rust på platekanter.

Undertak fra byggeår, ikke trobeslag ved gjennomføringer. Fuktmerker på treverk under kilrenner, tørt ved befarings.

- Tidspunkt for utskiftning av undertak nærmer seg.
- Tidspunkt for utskiftning av takteking nærmer seg.

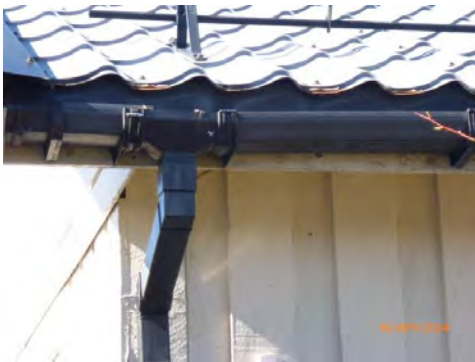
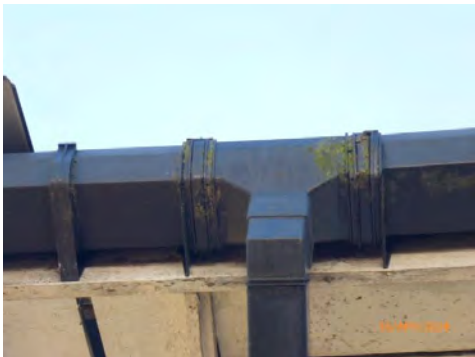
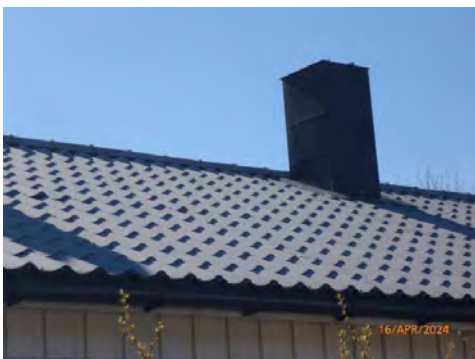
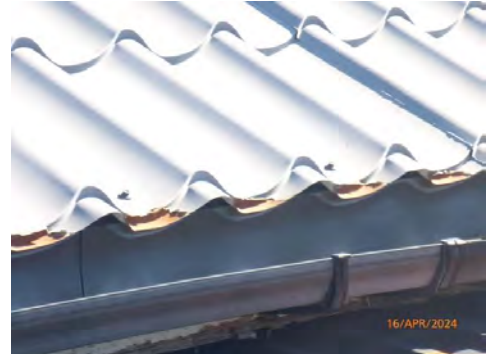
### Nedløp og beslag

Takrenner, nedløp og beslag i plast og metall. Det er montert snøfangere.

Det vil være naturlig og skifte renner og beslag ved renovering av taket.  
Pr. i dag: Rengjør takrenne og sjekke drenerør for takvann.

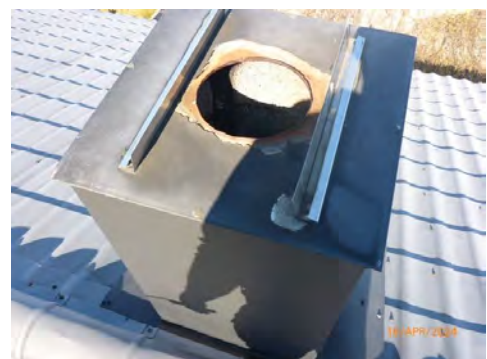
## ! TG 3 Takstige og pipehatt.

Det er montert takstige til pipen. Det er montert pipehatt.

- Det mangler tilfredsstillende adkomst til pipe for feier.
- Det er avvik:

Montere ny takstige med eventuell plattform. Denne må være i tråd med feiers krav/skjønn.

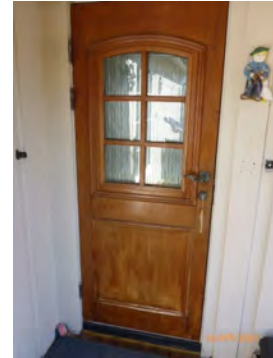
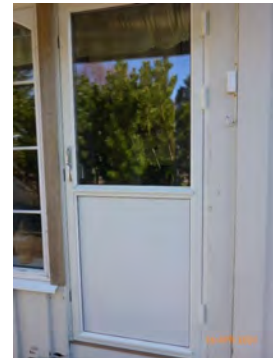
## TG 2 Kjellerdør

Malt tredør til kjeller.

Vurder ny dør med lås og beslag.

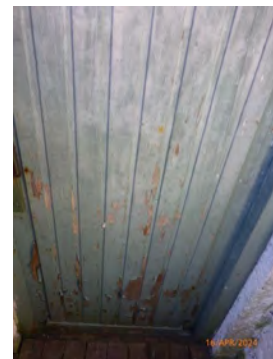
## TG 2 Balkonger, terrasser og rom under balkonger

Altan og terrasse mot sør ved langvegg, hovedinngang og mot garasjen.  
Variert kvalitet og opprinnelse.  
Ca. 21 m<sup>2</sup>, ca. 8 m<sup>2</sup> og ca. 12 m<sup>2</sup>.

Noe skade på eldre fundamentering/tresøyler.

Vurder noen nye fundamenter.

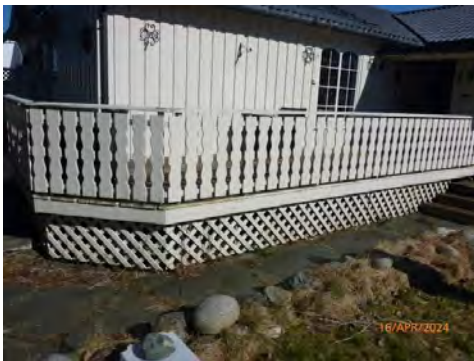
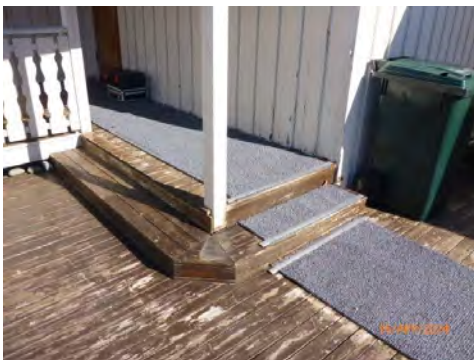
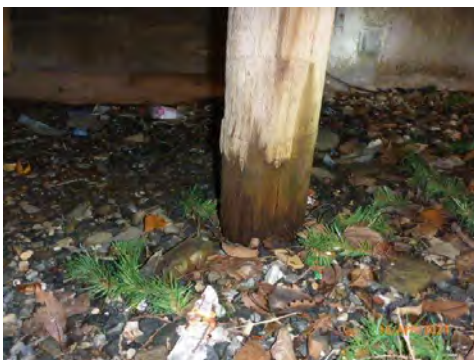
## TG 3 Terrasse i vest

Terrasse mot vest i tre oppført over grunn. Denne er på ca. 32 m<sup>2</sup>.

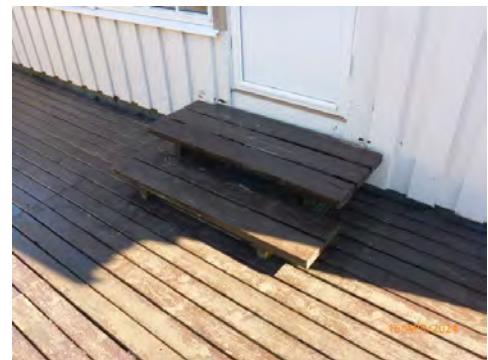
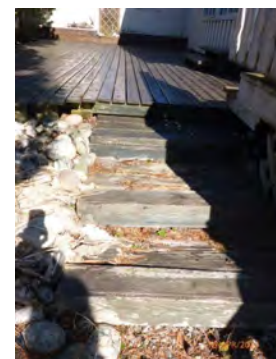
- Det er ikke montert rekkverk.
- Det er avvik:

Det er råteskader på trapp til terreng fra terrasse. Kjellertrapp er vurdert som utlevd.

- Rekkverk må monteres for å lukke avviket.
- Tiltak:

Bygge nye trapper der disse er utslitte og etabler rekkverk på alle trapper.

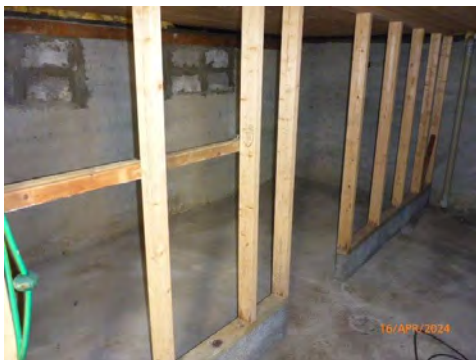
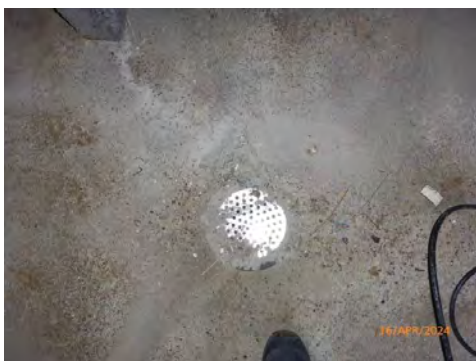
## TG 2 Kryp Kjeller

Bygningen har krypkjeller under trebjelkelag og stubbegulv.

Det ble ikke observert skader i krypkjeller, bunnsvill eller bjelkelag. Dette kan dog ikke utelukkes grunnet dagens erfaringer med slike konstruksjoner som ofte omtales som risikokonstruksjoner hva skade angår.

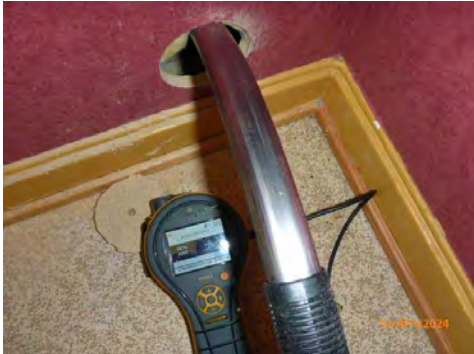
Hulltaking er foretatt uten å påvise unormale forhold. Det er tatt hull fra vif mot skyllekar, tørt inne i vegg ved befaring.

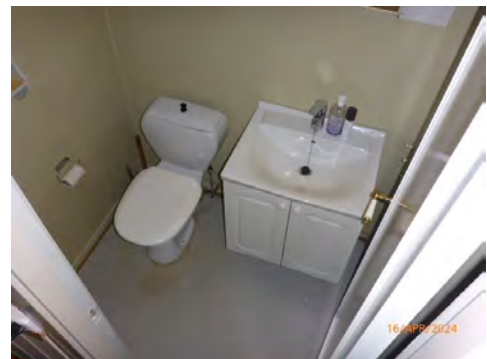
- Det er påvist skader på innredning.
  - Toalettrom har kun naturlig avtrekk fra rommet, NS 3600 krever mekanisk avtrekk for å kunne gi TG 0/1.
  - Toalettrom mangler tilluftsventilering, f.eks. spalte/ventil ved dør.
- Sprekker/krakkelering i vask.

- Mekanisk avtrekk bør etableres på toalettrom.
- Det bør etableres tilluft til toalettrom.

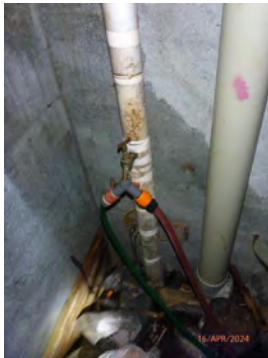
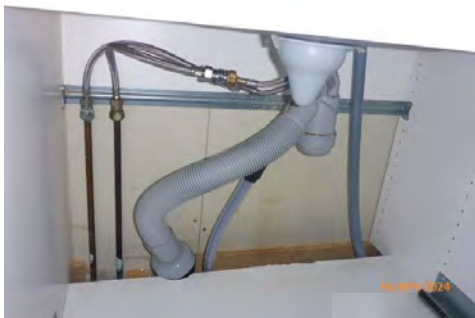
Ingen dokumentasjon vedrørende vvs er fremlagt eller kontrollert. Det er avløpsrør av plast.

Undertegnede har ikke fagspesifikk rørleggerkompetanse. Det anbefales en grundig kontroll og kommentar av anlegget, kontakt autorisert rørlegger, kostand ligger under vannrør.

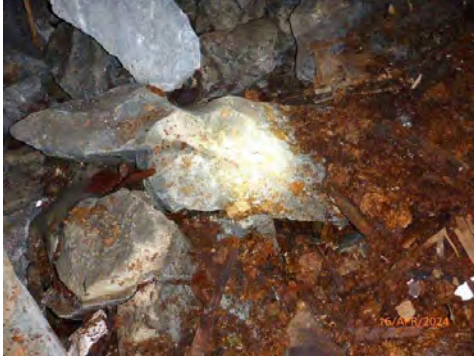
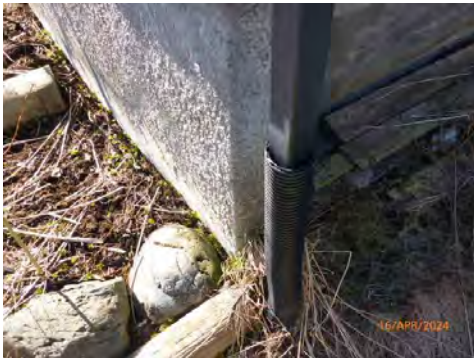
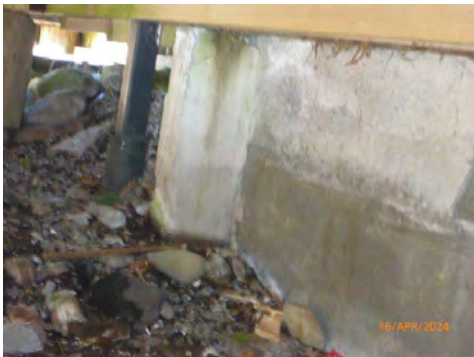
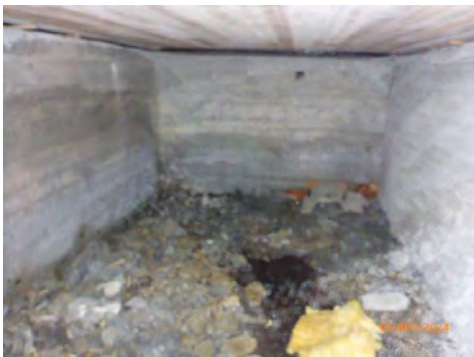
Stedvis noen mindre sprekker og riss, oppfattes som normalt med tanke på konstruksjon og alder.  
Ingen visuelle observasjoner av alvorlige sprekker eller setninger i synlige deler av grunnmurene.

Ingen umiddelbare tiltak.

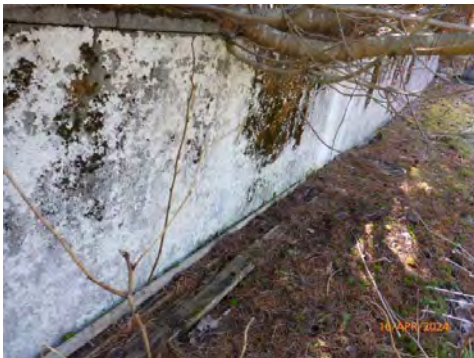
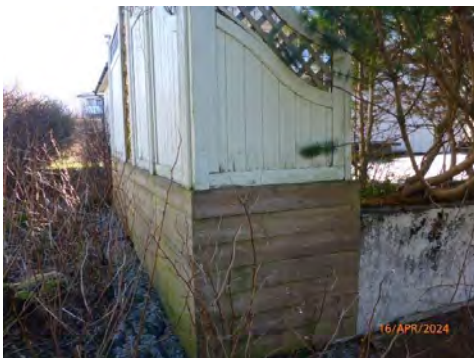
Skade på rekkverk på støttemur ved kjellertrapp.

Det må påregnes revet og oppført ny konstruksjon. Kostander vil ha store variasjoner alt ut fra valg og type gjenoppbygging.

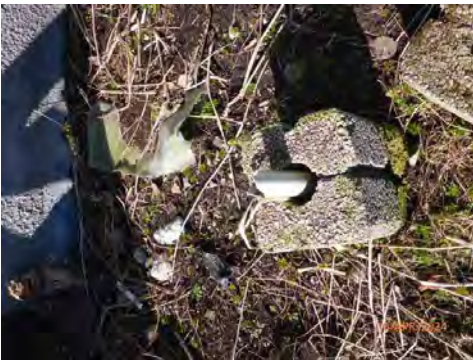
Utvendig stoppekran i nord.
