Mosheimsjøveien 74

SALGSOPPGAVE INNHOOLD

Befaringsdato: 18.02.2025

Rapportdato: 11.03.2025

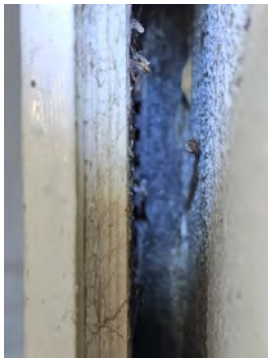
Vurdering av avvik:

Enkelte plasser tetter vindsperre for lufting bak kledning.

- Det bør foretas tiltak for å bedre lufting av kledningen.

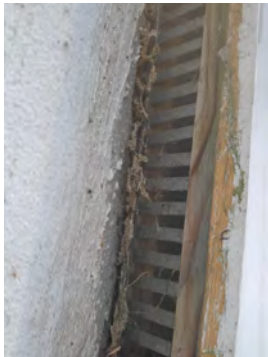
Musebånd bak kledning

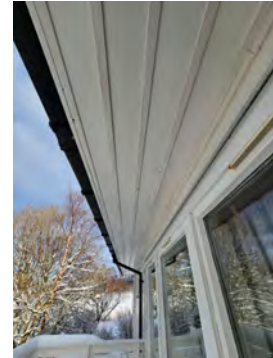
- Det er begrenset/dårlig ventilering av takkonstruksjonen.
- Det er registrert symptom på aktivitet fra skadedyr

Kasser er kledd tette.

- Lokal utbedring bør utføres.
- Det må foretas tiltak for å lukke avviket.

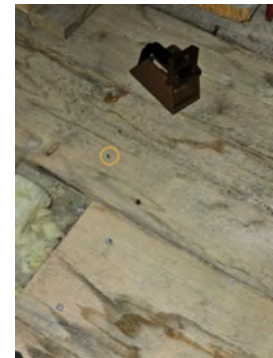
Eier opplyser at det i 2025 er utført tetting for mus i hjørnekasser, etter at det ble observert mus på krypeloft.

Avføring fra mus

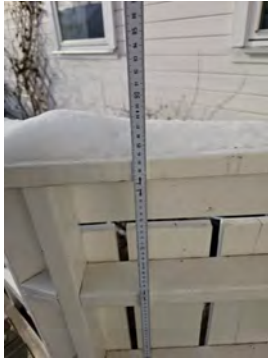
Høyde på rekkverk på inngang er 83cm

- Det er ikke krav om utbedring av rekkverkshøyder opp til dagens krav.

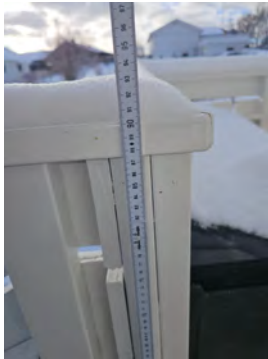
Høyde på rekkverk på terrasse er 90cm

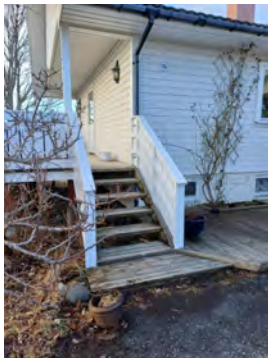
Trapp til terrasse, rekkverk montert i mars 2025.

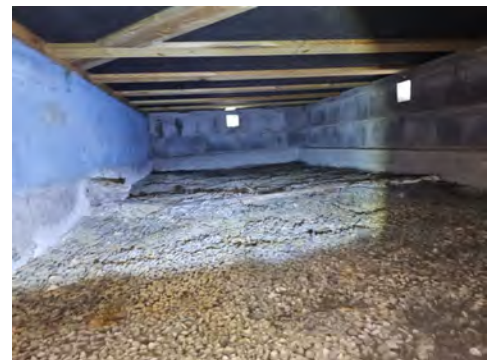
Krypekjeller under tilbygget soverom og bod i øst. Banketter og lecamur. Pukk på gulv og lufteventiler i vegger. Adkomst via luke i mur under trapp.

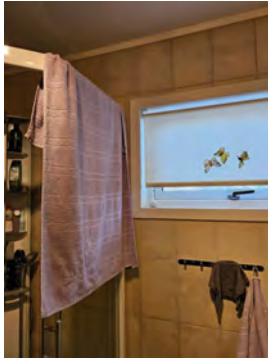
HOVEDPLAN > BAD

- Det er vindu/dør med ikke fuktbestandige materialer i våtsonen (ved vask, dusj, badekar, osv.), løsningen eller byggematerialet er uegnet

Så lenge dusjkabinett er montert er vindu med utforing tilstrekkelig fuktbeskyttet.

Vindu i våtsone ved dusj

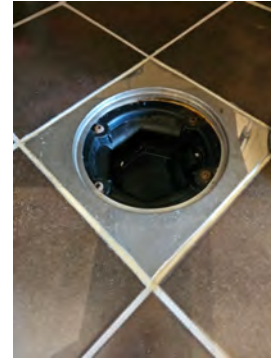
HOVEDPLAN > BAD

Sluk under servant fra byggeår

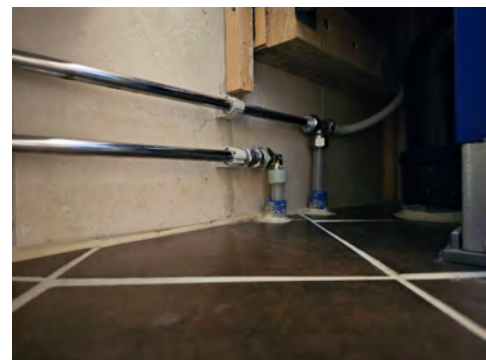
Rørkoblinger i toalettasse.

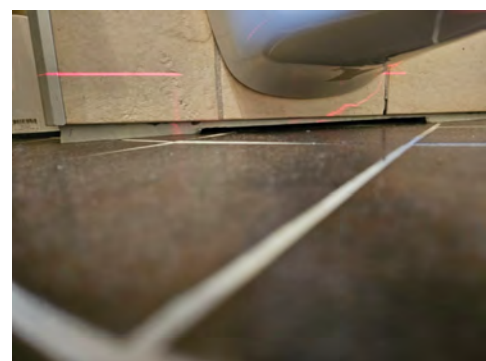
HOVEDPLAN > BAD

Drenshull for innebygget sisterne

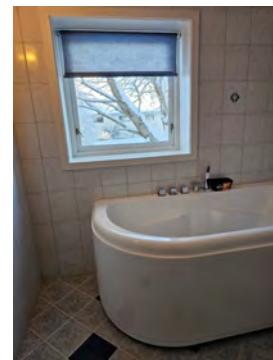
- Det er vindu/dør med ikke fuktbestandige materialer i våtsonen (ved vask, dusj, badekar, osv.), løsningen eller byggematerialet er uegnet
- Vindu i våtzone bør beskyttes slik at det ikke kommer fukt inn i vegggen ved vannsøl fra badekar.
I dusj er det registrert riss i flisfuger.

Vindu i våtzone over badekar

- Uegnede materialer må fuktbeskyttes/utskiftes.

Det anbefales å fuktbeskytte vinduer med utforinger og listverk slik at fuktighet ikke trenger inn i konstruksjonen.

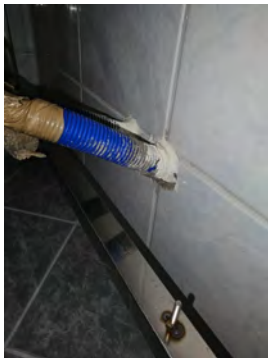
Rørgjennomføring i vegg

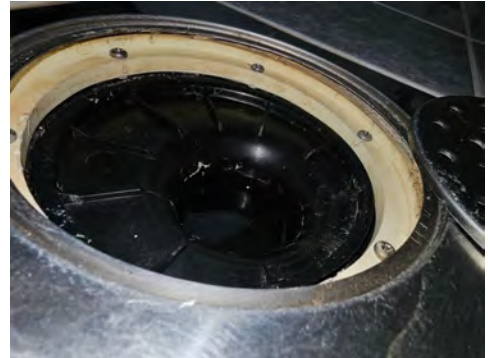
SOKKELETASJE > DUSJROM

Sluk under badekar

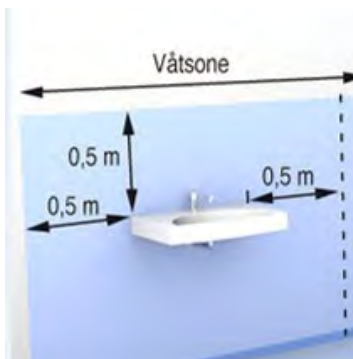
SOKKELETASJE > VASKEROM

Våtsone ved vask/skyllekum i hht TEK-1

Det anbefales å montere membran/etting på vegg bak skyllekum.

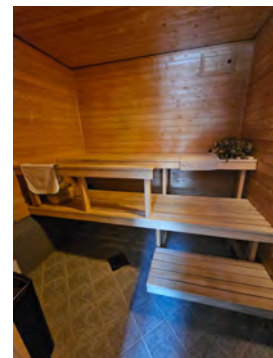
Det er indikasjon på forhøyet fuktnivå på deler av gulv mot yttervegg.

Eier opplyser at det ved bruk av bastuen kommer noe kondens på nederste del av mur på innsiden av kjellermuren. Det er ikke isolert mot opprinnelige kjellermur bak denne murkanten. Eier opplyser at det ikke er benyttet organisk materiale/treverk ved denne muren eller i gulvet.

- Det er ikke behov for utbedringstiltak.

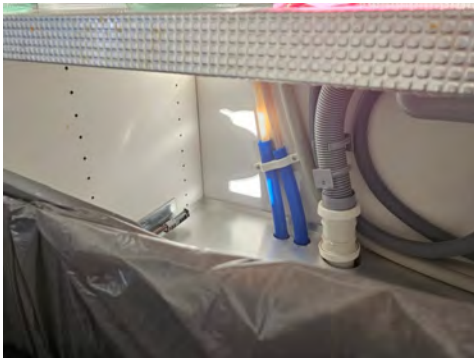
Manglende tetting på rør-i-rør i kjøkkenbenk

- Det må monteres tettemuffer i enden av varerørene.
