Skomo 45

SALGSOPPGAVE INNHold

Befaringsdato: 11.09.2024

Rapportdato: 30.09.2024

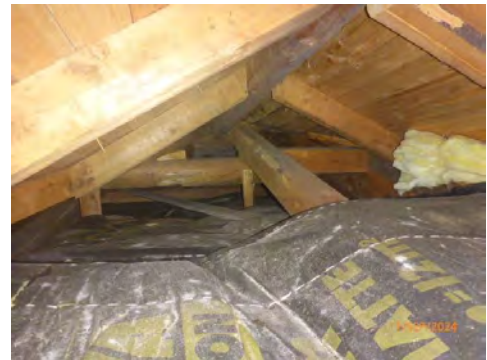
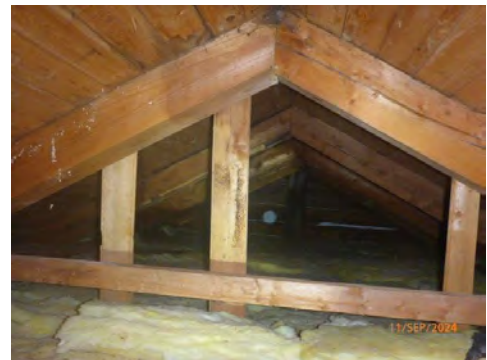
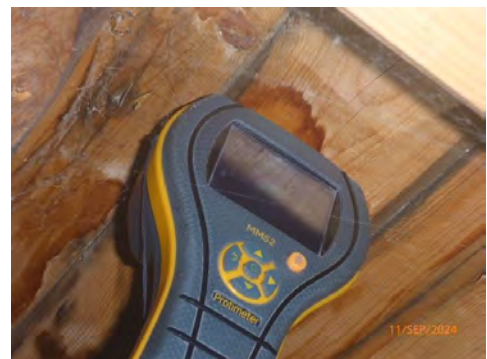
TG 2 Takkonstruksjon/Loft

Punktet må sees i sammenheng med Taktekking

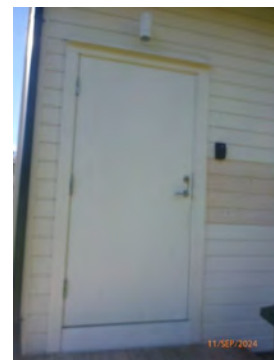
! TG 2 Dører - 2

Bi-inngang har lakkert dør.

Kostnadsestimat: Under 10 000

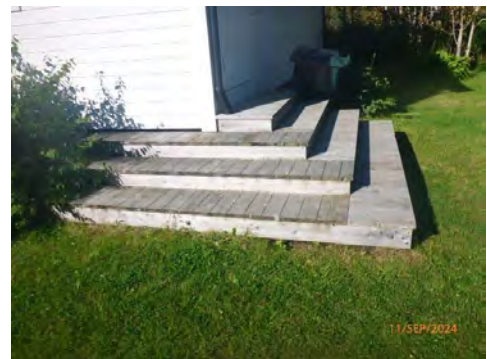
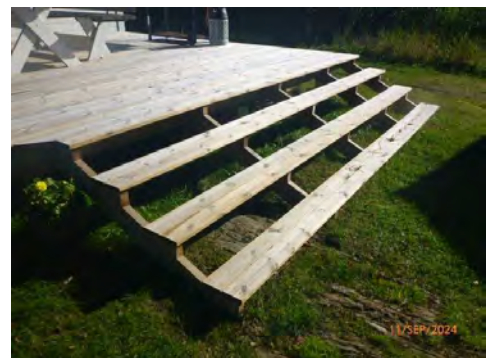
Trapp til altan bør bygges om. Det er for koret inntrinn.

- Rekkverk må monteres for å lukke avviket.

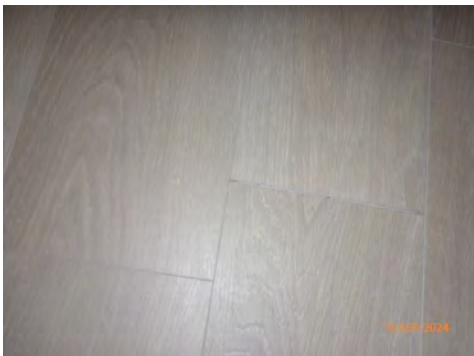
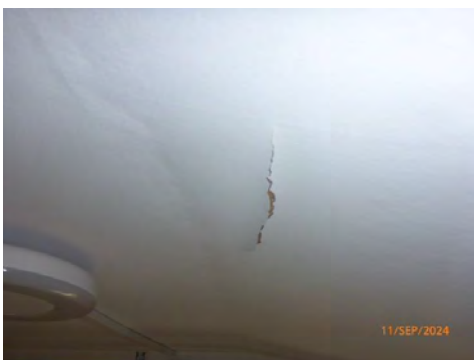
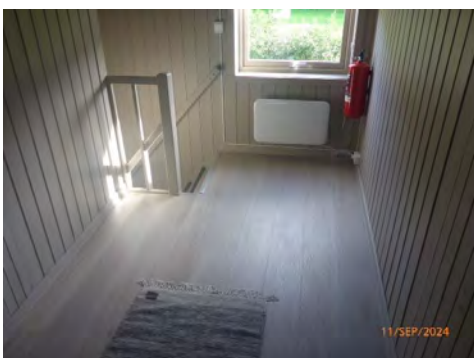
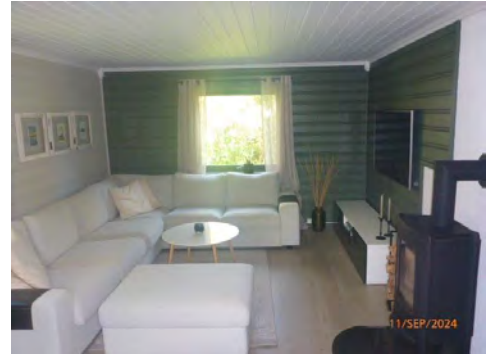
! TG 2 Overflater

Innvendige overflater av variert opprinnelse. Innvendige overflater er gjenstand for fornying ved jevne intervaller.
Videre normale oppussings og renoveringsarbeider må påregnes.
Kostander for dette vi variere ut fra egen kompetanse og valgte omfang for renoveringene.

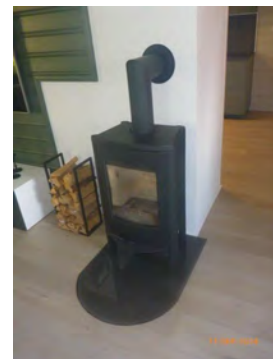
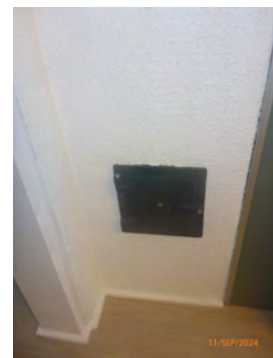
Det er observert treverk inne i pipe over sotluken.
Det er sprekker i ildfast stein inne i vedovnen.

For ytterligere kontroll og kommentar av pipe, ildsted og takstige, kontakt ditt stedlige brann og feietilsyn.

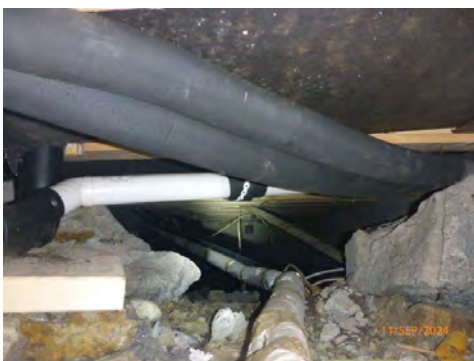
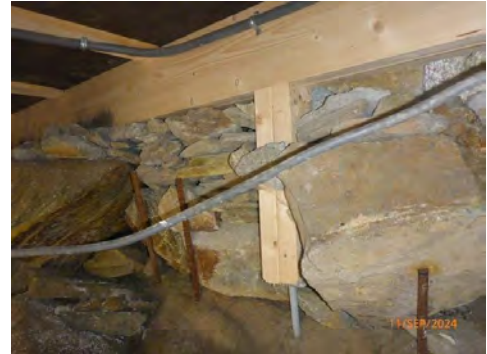
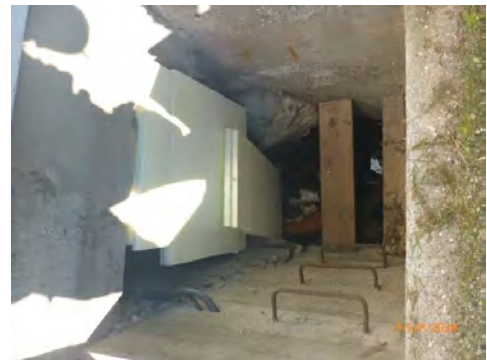
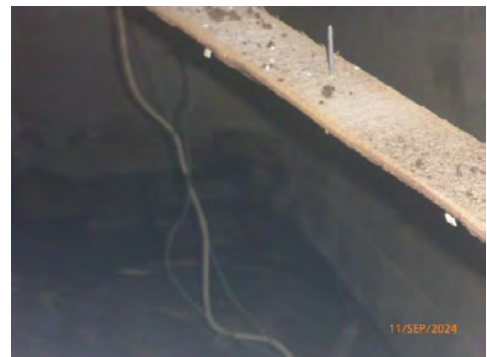
TG 2 Kryp Kjeller under tilbygget

Tilbygget mot sør og øst har krypkjeller under trebjelkelag og stubbegulv.

Gjelder i hovedsak krypkjeller mot øst.

- Bedre ventilering må etableres.
- Ut ifra visuelle observasjoner fra de besiktigede områdene, gir det grunnlag for å forsøke å foreta grundigere undersøkelser i de mindre tilgjengelige områdene. Det kan ikke utelukkes skader i disse områdene.

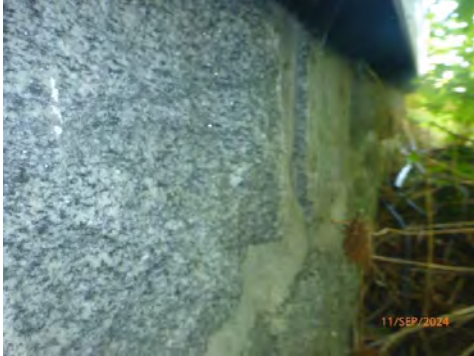
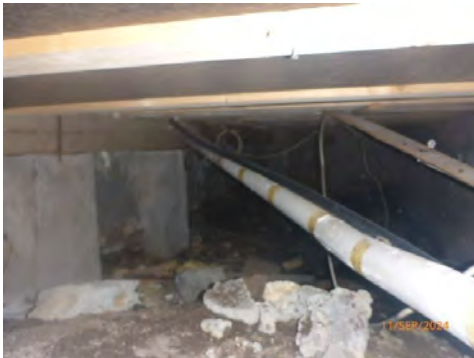
TG 2 Kryp Kjeller

Bygningen har krypkjeller under trebjelkelag og stubbegulv.

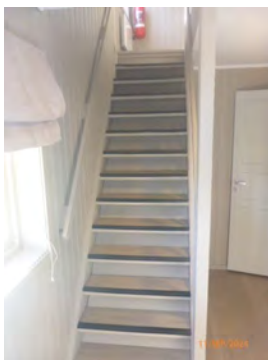
! TG 2 Innvendige trapper

- Rekkverkshøyder er under dagens forskriftskrav til rekkverk i trapper.
- Det er avvik:

- Rekkverkshøyde må endres for å tilfredsstille krav på byggemeldingstidspunktet.
- Tiltak:

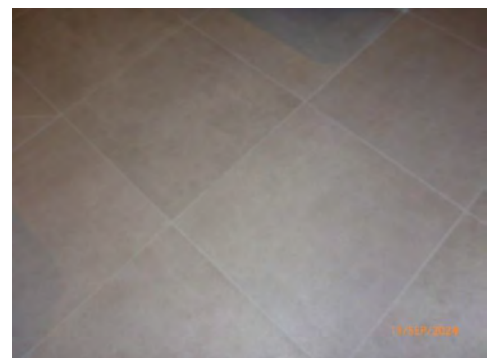
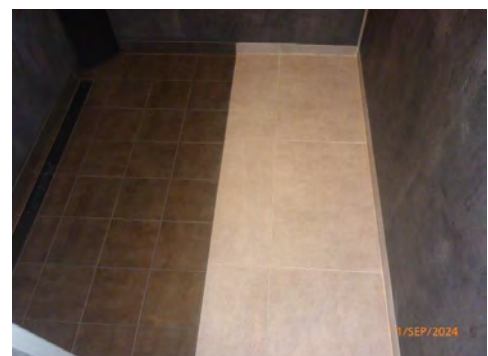
- Det er påvist at noen fliser har bom (hulrom under).
- Det er påvist avvik i krav til høydeforskjell/fall-løsning på våtrommet.

- Våtrommet fungerer med dette avviket.

Det anbefales vurdert montering av tett dusjkabinett.

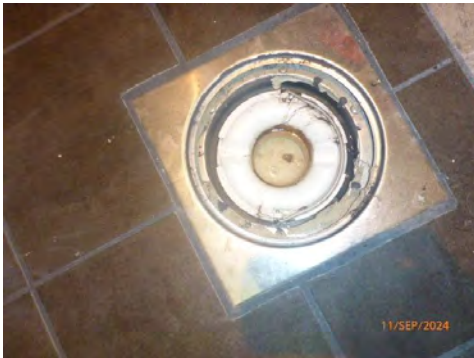
Sluk under badekar.

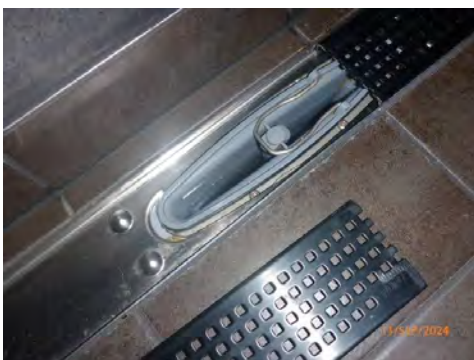
Sluk i dusjnisse.

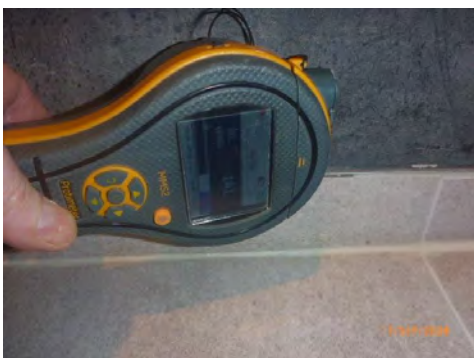
På yttervegg 161

Ved fuktsøk på våtromsplater i dusjnissen er det ikke registret forskjeller i ledeevne som kan indikere fukt fra bruk.

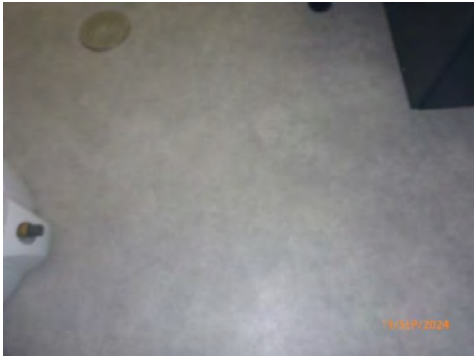
! TG 2 Overflater Gulv

- Det er påvist avvik i krav til høydeforskjell/fall-løsning på våtrommet.

- Våtrommet fungerer med dette avviket.

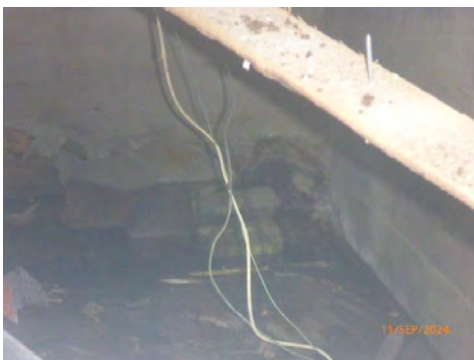
TG 2 Grunnmur og fundamenter

Den opprinnelige bygningen har ringmurer i natursteinsmur.

- Det er registrert skråriss som er symptom på setninger.

Det er noen sprekker og riss i fuger mellom stein. Det er noe kanting/utgliding av stein.

Vurder frostsikring av grunn mot ringmur. Forstreking og nye fuger der dette trengs.

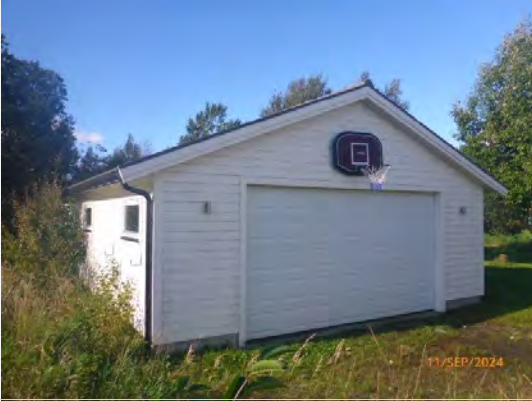
Nyere garasje

Oppført på stedlige og tilkjørte masser. Plass-støpt dekke og ringmurer, noen sprekker i gulvet. Vegger i bindingsverk med liggende kledning. Mye vegetasjon mot fasade, bør fjernes. Fasade bør vaskes og males. Ingen musesperre bak kledning.

Vinduer med tolags glass. Dør til garasje, begynnende fuktskade på dør. Leddport i metall, portåpner montert.

Funksjonelt bygg til formålet, trenger vedlikehold.

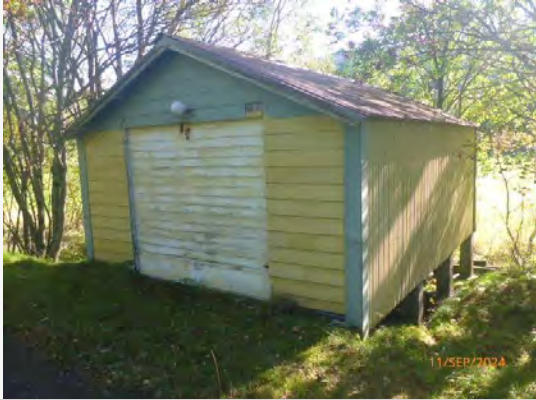
Gammel garasje

Strøm er opplyst utkoblet.

Bygget trenger omfattende renovering.

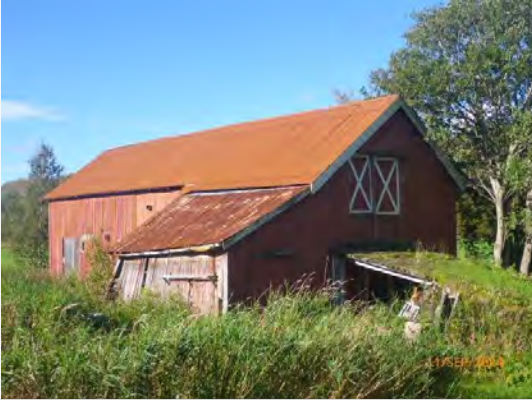
Fjøs/redskapshus

Fjøs fra antatt tidlig 1900-tallet, mulig tilbygget etter 1940. Hovedplan med boder, høyrom og dyrerom. Fjøsloft består av ett rom. Lembru til loft, plassbygget med stål og bølgeblekk pålagt treverk. Det er støpte murer og steinmurer under bygget. Fraukjeller under en del. Det er gulv i tre over fraukjeller og på grunn. Noen rom har ikke gulv. Vegger i tømmer og bindingsverker. Veggene er utvendig kledd med stående kledning og bølgeblekkplater. Gulv til loft er av tre, større skjevheter. Påbegynt renoverert på en del i sør. Saltak over hovedbygget, skråtak over tilbygget. Rust på bølgeblekkplater, ingen takrenner. Svært mye løssører i bygget, lite tilgang til innvendige overflater. Bygningsmassen har større skjevheter i murer, gulv, vegger og tak. Bygget er helhetlig et totalrenoveringsobjekt. Benyttes som lager pr. i dag.

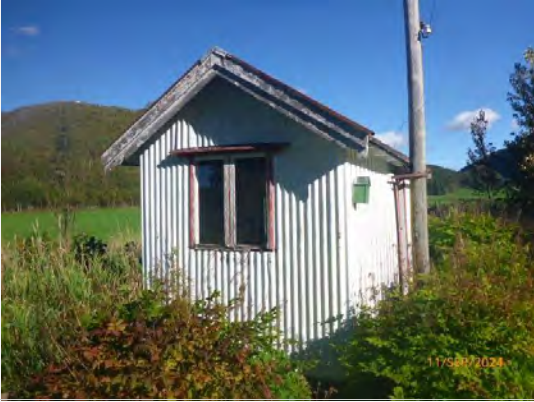
Uthus fra antatt 50-tallet. Bygget er oppført med to rom.
Plass-støpt ringmur. Tregulv. Vegger i tre med stående kledning.
Tredør og vinduer med enkle glass.
Saltak med skiferstein. Ikke takrenner.
Strøm er utkoblet.
Bygget trenger omfattende renovering.

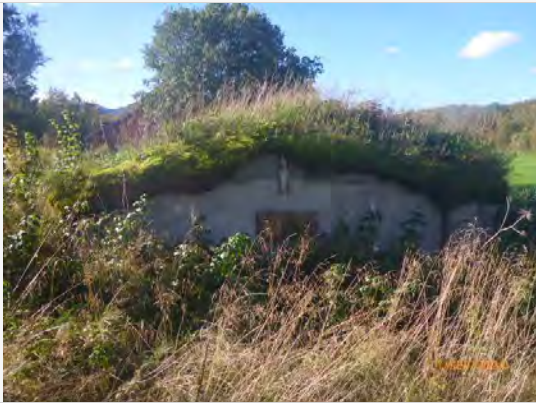
Jordkjeller

Det er en jordkjeller på eiendommen, antatt fra 50-tallet. Konstruksjonen er oppført med to rom. Plass-støp dekke, vegger og tak. Taket er tekket med torv. Vinduer i tre med enkle glass, plassbygget tredør. Fuktgjennomtrenging i dekke, vegger og tak. Råte på treverk i konstruksjonen. Strøm er utkoblet. Bygget trenger omfattende renovering.

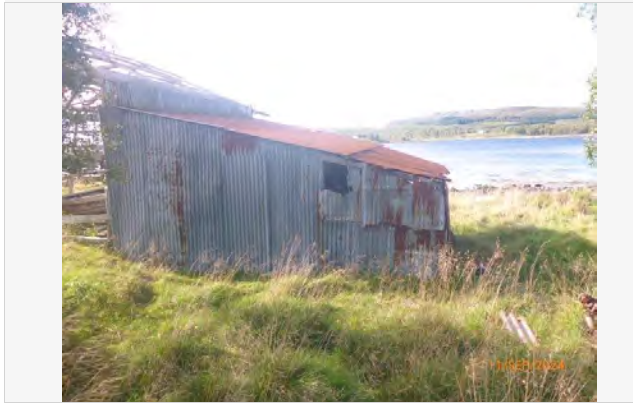
Naust

En god del løsører/skrot i bygget, ikke fjernet for kontroll.

Bygget trenger omfattende renovering.
