Kløverveien 9

Tilstandsrapport

Befaringsdato: 16.09.2024

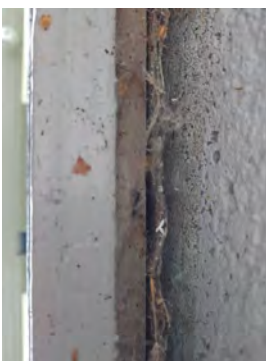
Lite lufting bak opprinnelig kledning

Ved skifte av kledning bør det lages lufting bak kledningen i hht dagens byggesmetode.

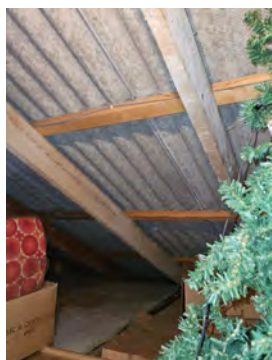
Eternit taktekke benyttet som undertak

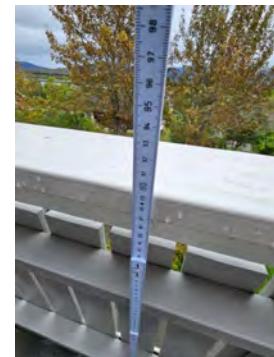
Rekkverk på balkong i øst med høyde 89cm

- Det er ikke krav om utbedring av rekkverkshøyde opp til dagens forskriftskrav.
- Åpninger i rekkverk må endres for å tilfredsstille krav på byggemeldingstidspunktet.
- Tidspunkt for utskifting av tettesjikt/membran nærmer seg ut ifra alder på dagens tekking.

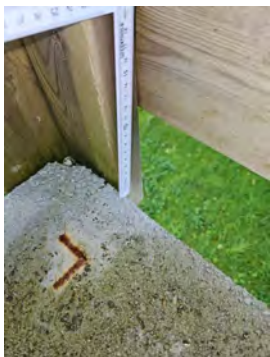
Åpning mellom dekke og rekkverk er over 10cm

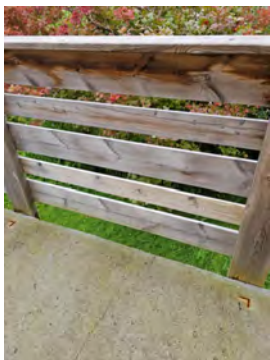
Åpning mellom spiler er over 20mm.

TG 3 Utvendige trapper

- Rekkverk må monteres for å lukke avviket.

Det anbefales rekkverk i trappene for bedre sikkerhet

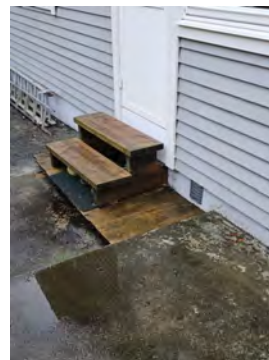
Trapp fra balkongdør til uteareal

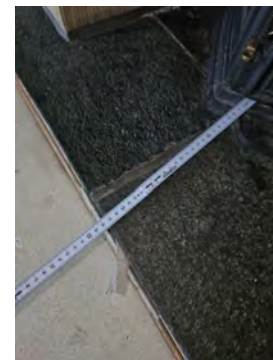
Avstand fra ilegg på ovn til brennbart gulv er mindre enn 30cm

- Større avstand til brennbart materiale må lages.

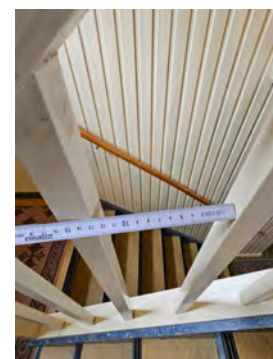
Åpning mellom spiler i rekkverk er ca 13 til 14cm

- Det er ikke krav om utbedring av åpninger opp til dagens krav.
- Det er ikke krav om utbedring av rekkverkshøyder opp til dagens krav.
- Håndløper bør monteres, men det var ikke krav på byggetidspunktet.

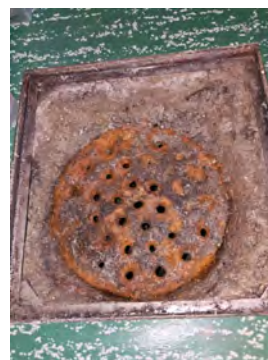
Støpejernssluk uten tetting mot gulvbelegg

- Våtrommet må totalrenoveres. Alle forhold med tettesjikt, våtsone, sluk m.m. må dokumenteres.
