Fabrikkveien 3

- Bolighus med renoveringsbehov
- Sentralt på Terråk

Salgsoppgave

Tilstandsrapport

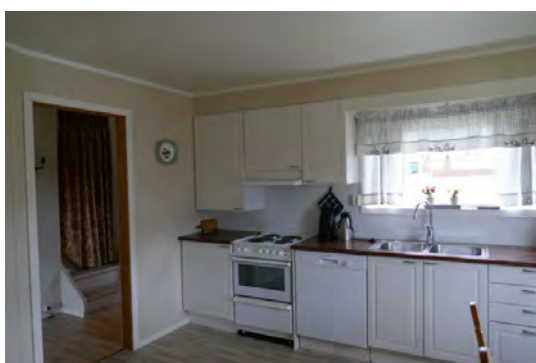
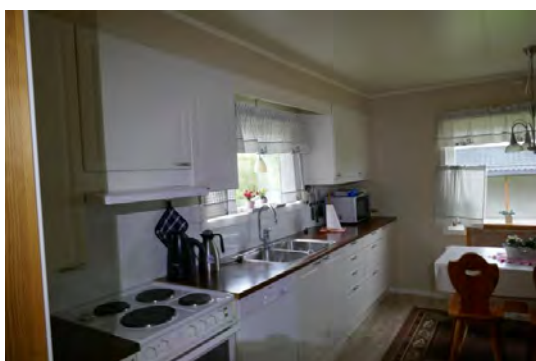
Forholdet med fuktmerker i kjøkkenbenk og i himling under kjøkkenbenk må undersøkes nærmere ved å demontere deler av bordhimling i kjeller og kjøkkenbenk på kjøkken for å eventuelt avdekke skade/omfang.

Kostnadsestimat: 10 000 - 50 000
