Granholmveien 13

Granholtveien 13

Befaringsdato: 15.05.2024

Rapportdato: 28.05.2024

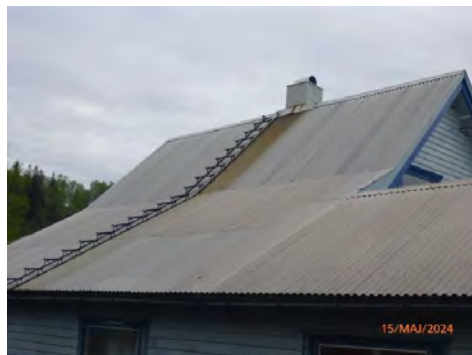
! TG 2 Takteking

Taktekkingen er av bølgeblekk/aluminiumsplater. Taket er besiktiget fra bakkenivå.

- Tidspunkt for utskiftning av takteking nærmer seg.
- Tidspunkt for utskiftning av undertak nærmer seg.

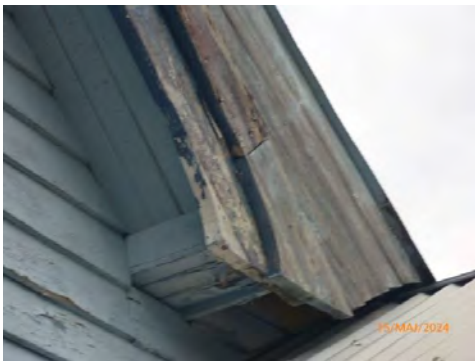
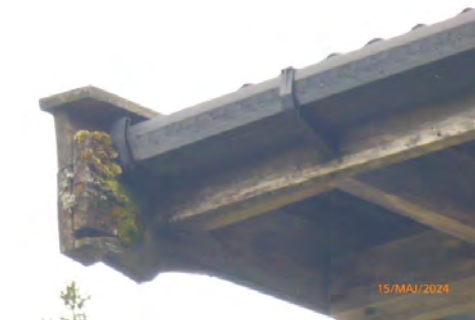
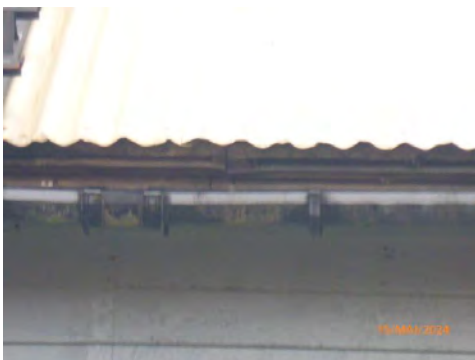
! TG 2 Nedløp og beslag

Takrenner og nedløp i plast. Mulig fra 80-tallet. Takstige i metall.

Lekkasjer i enkelte takrenneskjøter.

Vurder nye takrenner som en del av nytt taktekke. For ytterligere kontroll/risikovurdering takstige, kontakt ditt stedlige brann og feietilsyn.

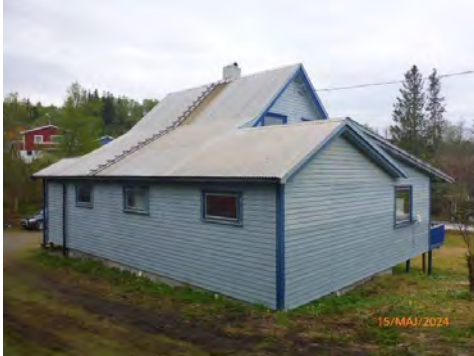
Veggkonstruksjon

Veggene har trekonstruksjon av ukjent utførelse. Plank eller bindingsverk i vegger fra 50-tallet. Ukjent om tilbygget er oppført etter byggeår, i så fall kan disse være med bindingsverk.

- Det er ingen eller liten lufting i nedre kant av kledning mot grunnmur.
- Det er påvist spredte råteskader i bordkledningen.

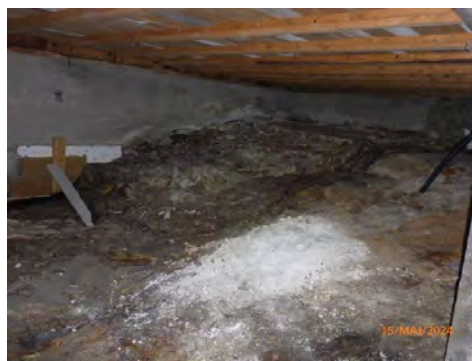
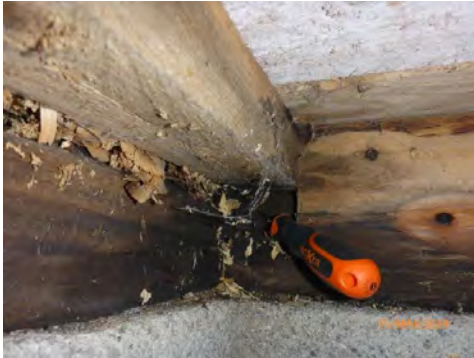
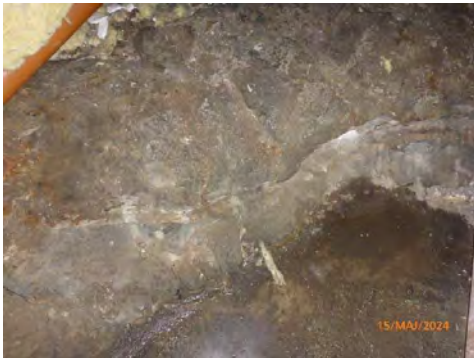
Krypkjeller

- Det er begrenset tilgang til hele krypkjelleren.
- Det er ikke tilfredsstillende ventilering av krypkjeller.
- Det er påvist skader på konstruksjoner i krypkjeller som er forårsaket av råte eller sopp.
- Det er stedvis påvist fuktnivå som tilsier at konstruksjonen kan ha fuktskader.

Synlige råteskader på bunnsvill ved vf. Synlige skader på trevegger i "bod".

Etabler adkomst til krypkjeller nord. Rive bod.

Kostnadsestimat: 50 000 - 100 000

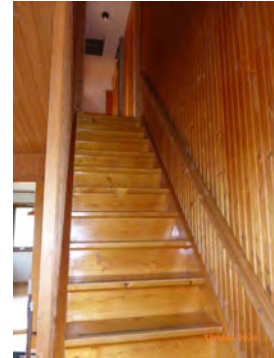
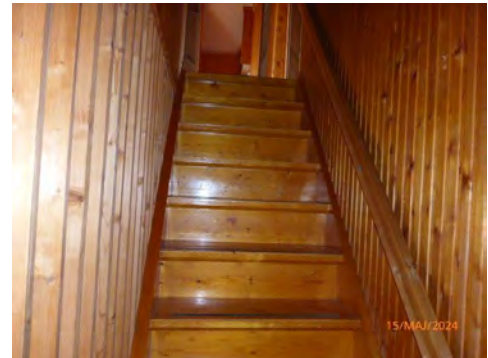
! TG 2 Innvendige trapper

Boligen har plassbygget trapp i tre til loft.

Monter håndløper der dette mangler.

Kostnadsestimat: Under 10 000

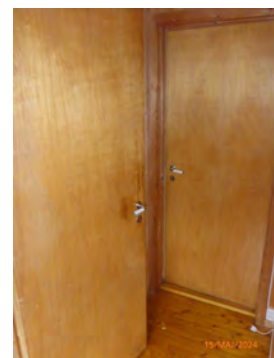
! TG 2 Innvendige dører

Innvendig har boligen finèrdører av variert kvalitet.

- Lokal utbedring må påregnes.

Kostnadsestimat: Ingen umiddelbar kostnad

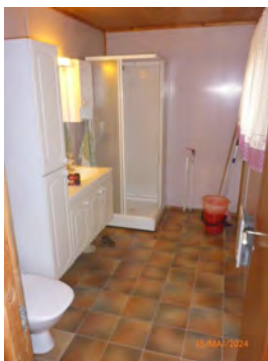
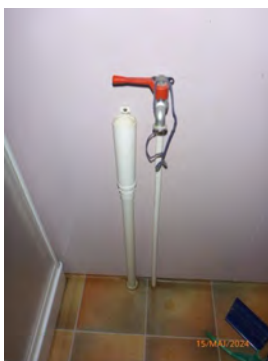
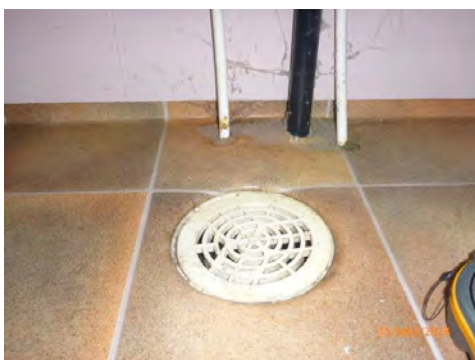
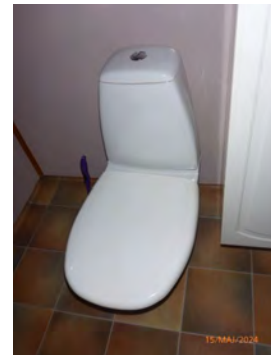
VÅTROM

- Våtrommet må totalrenoveres. Alle forhold med tettesjikt, våtsone, sluk m.m. må dokumenteres.

Kostnadsestimat: 100 000 - 300 000

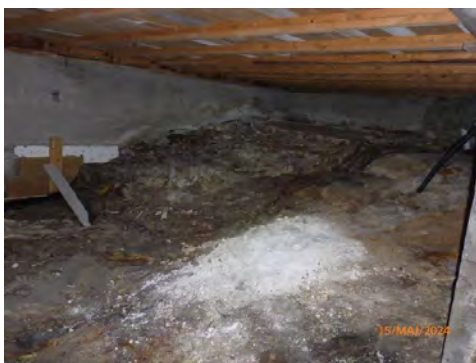
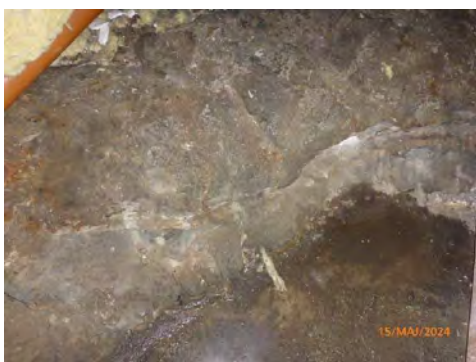
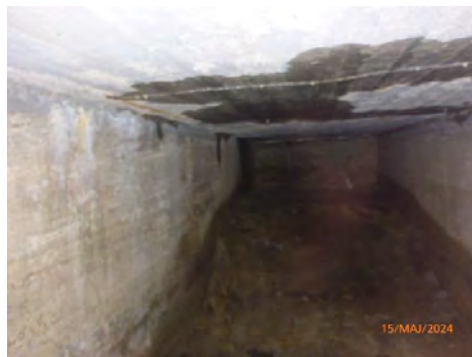
Kjellerbod med varmtvannstank, bereder anbefales flyttet opp og bod revet.

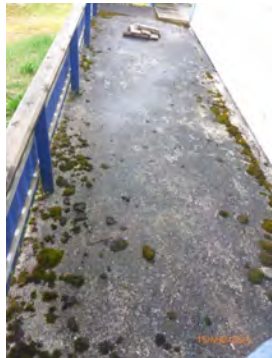
TG 3 Forstøtningsmurer

Forstøtningsmurer var av betong.

Ved gammel sistern og trapp har støttemur falt ned. Det er skader på støttemur til under gammel trapp mot sistern.

Ingen umiddelbare tiltak. Vurder tiltak sett opp mot gammel sistern.

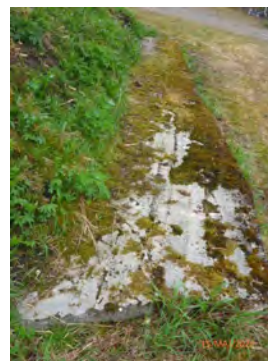
TG 2 Terrengforhold

Eiendommen ligger i et lettere kupert terreng. Noen flate partier rundt om på eiendommen.

Holdes under oppsikt. Vurder etablering av så mye fall som mulig på terreng i nord og øst.

Kostnadsestimat: 10 000 - 50 000

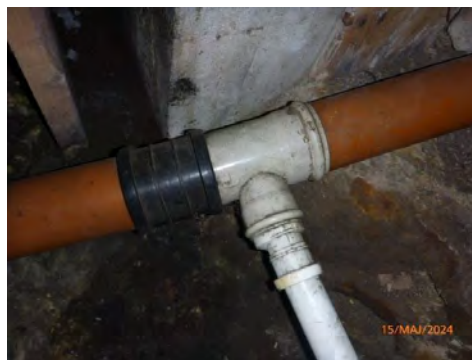
- Mer enn halvparten av forventet brukstid er passert på utvendige avløpsledninger.
- Mer enn halvparten av forventet brukstid er passert på utvendige vannledninger.
- Det er påvist andre avvik:

Avløpsrør i krypkjeller.

Etabler varmekabel på vannrøret.

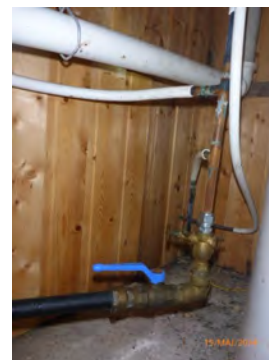
Vannrør, inntaket i krypkjeller.

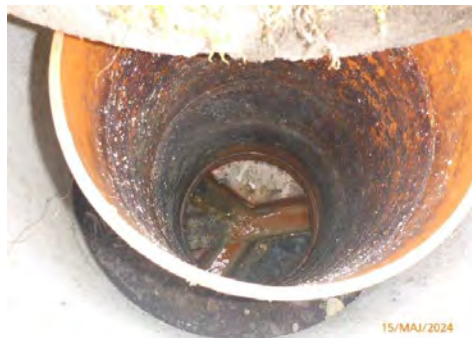
Kum med avløpsrør på tomten.

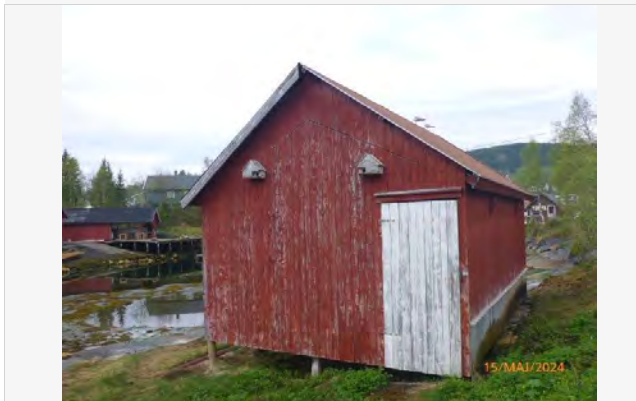
Naust

Bjelkelag i tre, vegger i tre med stående enkeltkledning og saltak med bølgeblikkplater, rust på taket ikke takrenner og uslitte vindskier/vannbord. Plassbygget dør samt doble dører mot sjø. Det er lagerplass på loft, ikke måleverdig, lagt ca. 27 m² gulv.

Bygget har skjevheter, noe råte og rust på taktekke.

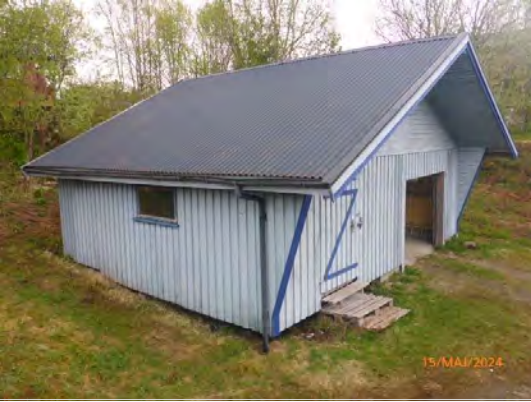
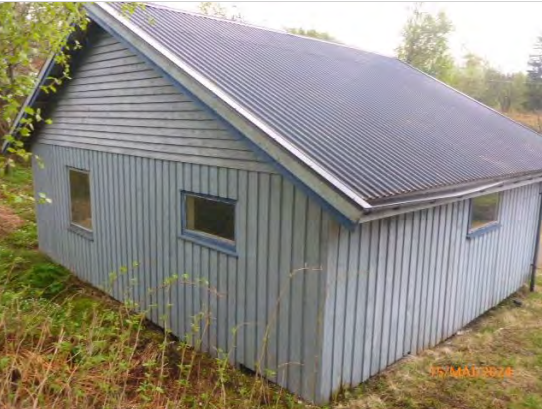
Garasje

Garasjen er oppført på antatt stedlige og tilkjørte masser. Støpt dekke i garasje, sprekker, ringmurer i bod. Det er skjevheter i gulv og murer.

Mulig noe fukt på gulvet i garasjen. Vegger i tre med stående kledning, liggende på sperre i gavlene. Stedvis skade på kledning som går ned til terreng i nordøst.

Saltak tekket med profilerte metallplater, noe rust på plater.

Takrenner i plast, noe skader fra snøras.

Plassbygget dør til bod. Provisorisk trapp til bod, ikke rekkverk.

Bygget er funksjonelt til formålet, trenger stedvis renovering.

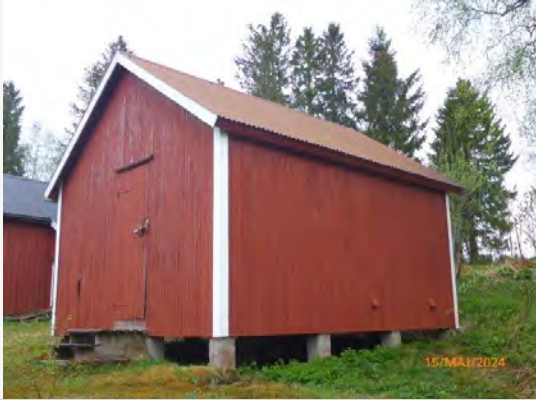
Uthus oppført på støpte søyler. Gulv i tre, vegger i tre med stående panel. Det finnes noe råte på kledning. Saltak med bølgeblikkplater, rust på taket. Ikke takrenne i sør. Svakt dimensjonert tak. Plassbygget dør i vest, plassbygget dobbel dør i nord. Bygget er funksjonelt til formålet, trenger stedvis renovering.
