Rødlibakken 4

Salgsoppgave

ADRESSE: Rødlibakken 4, 7982 Bindalseidet

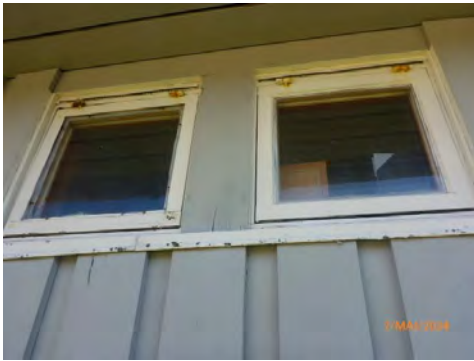
! TG 1 Soveromsvinduer i vest.

Soverommene i vest har malte trevinduer med 2-lags glass.

Årstall: 2006 Kilde: Produksjonsår på produkt

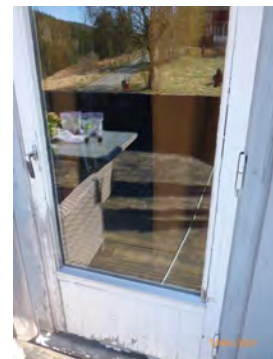
! TG 3 Altandør

- Tiltak:
Montere ny dør.

Kostnadsestimat: Under 10 000

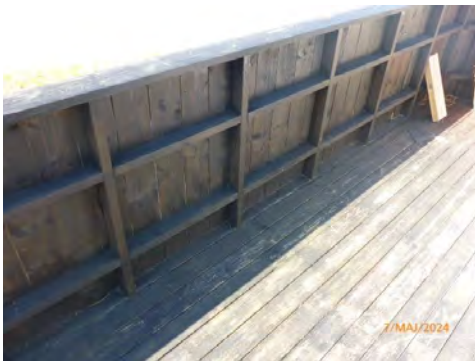
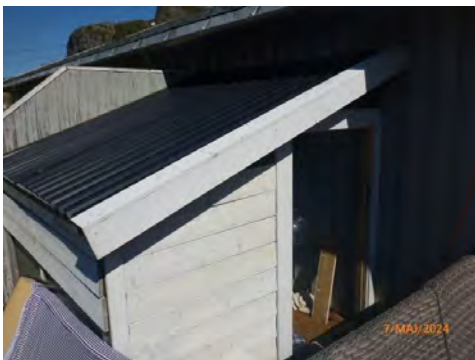
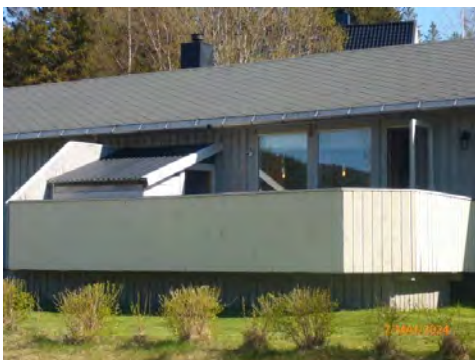
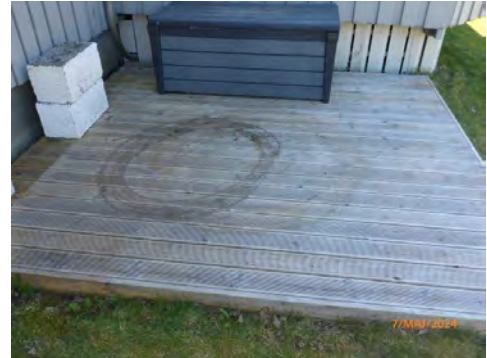
Vurdering av avvik:

Oppretting, maling og noen utskiftninger.

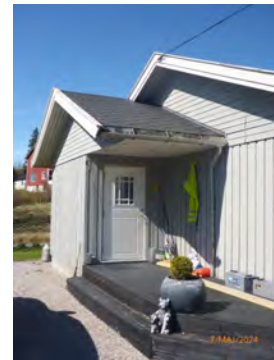
Utvendige trapper

Bi-inngangstrapp i tre, trinn til ca. 3 m2 tredekke under tak.
Hovedinngangstrapp i tre, trinn til terrasse på ca. 8,6 m2.

Vurdering av avvik:

- Rekkverk må monteres for å lukke avviket.

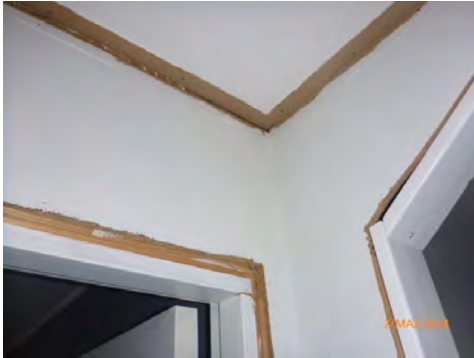
! TG 3 Etasjeskille/gulv mot grunn

Etasjeskiller er av trebjelkelag.

- Målt høydeforskjell på over 30 mm gjennom hele rommet. Tilstandsgrad 3 gis med bakgrunn i standardens krav til godkjente måleavvik.

Fra nord til sør er det lite avvik.

Det er observert musekskrementer på kaldt loft. Ukjent om dette også finnes i gulvene med påfølgende skader.

- For å få tilstandsgrad 0 eller 1 må høydeforskjeller rettes opp. Ytterligere undersøkelser må foretas for å få kartlagt omfanget for utbedring.

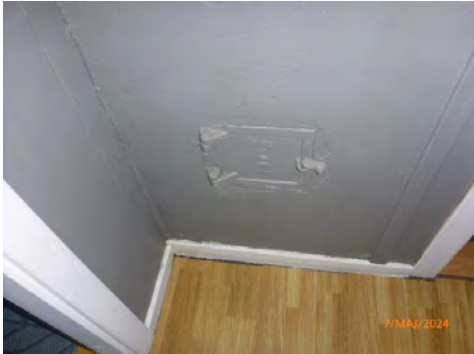
Ikke plate under sotluke, under 30 cm fra sotluke til gulv og vegg. Større sprekk i brannmur, ikke luftet brannmur. Feil på røykrørsinnføring i pipe.

Pipen ble feiet etter pipebrann i 2021, det ble da gitt avvik på takstige.

- Det må foretas tiltak for å lukke avviket.

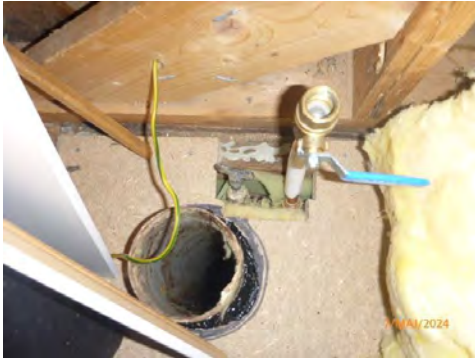
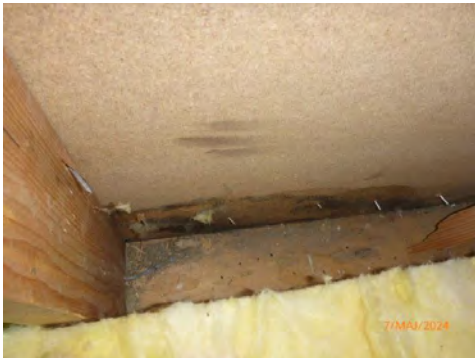
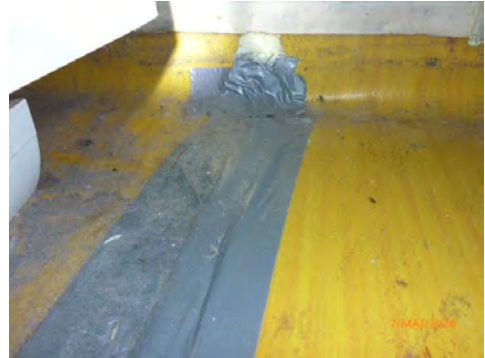
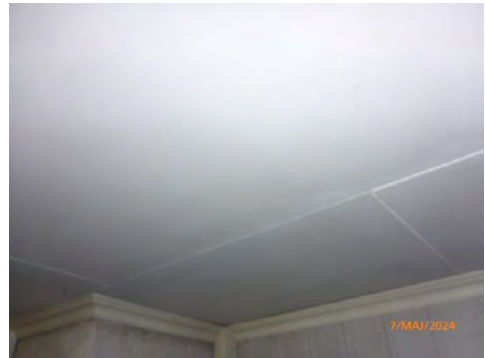
ETASJE > BAD/BOD

! TG 2 Tilliggende konstruksjoner våtrom

Hulltaking er ikke foretatt da det allerede er påvist andre avvik i våtsonen.
Badet er revet etter skade.

- Hulltaking er ikke foretatt da det allerede er påvist andre avvik i våtsonen.

- Våtrommet må totalrenoveres. Alle forhold med tettesjikt, våtsone, sluk m.m. må dokumenteres.

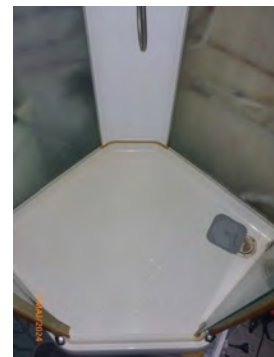
ETASJE > BAD/VASKEROM

! TG 2 Tilliggende konstruksjoner våtrom

Hulltaking er ikke foretatt da det ikke er fysisk mulig pga. tilliggende konstruksjoner. Yttervegg mot øst, kjøkkeninnredning på vegg mot sør. Ved fuktsøk er det ikke registrert forskjeller i ledeevne som kan indikere fukt fra bruk i gulv og vegg på bad/vaskerommet.

Det har vært skade på belegg ved sluk, sprekk i belegg er tapet.

Ved renovering kan det ikke utelukkes avdekking av fuktskader fra bruk av våtrommet.

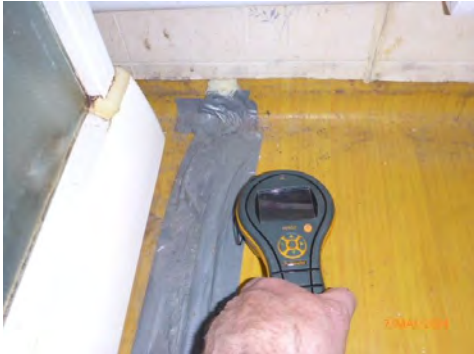
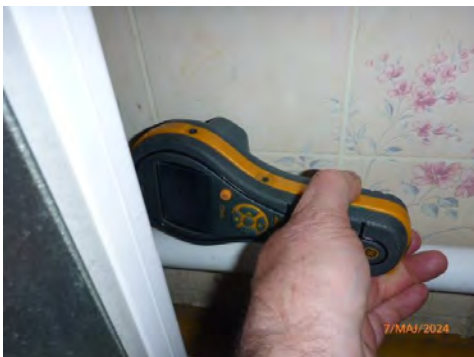
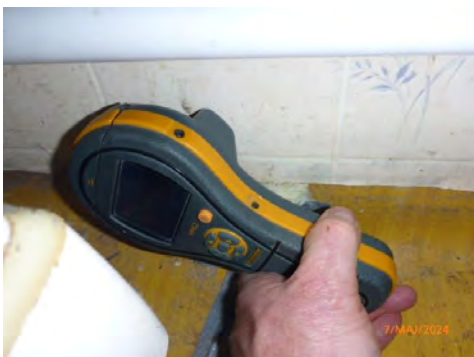
ETASJE > KJØKKEN

Kjøkkenet ble ombygget etter 2003. Eldre innredning ble benyttet, benkeplate ca. 2003. Det er belegg på gulvet. Innredning med folierte skrog og fronter, stedvis skader på innredningen, det er langt folie over frontene. Tokummers beslag i benkeplate. Det ble ved et fuktsøk med Protimeter MMS 2, ikke registrert forskjeller i verdier som kan indikere muligheten for bakenforliggende fukt i risikoutsatte områder på kjøkkenet. Alt teknisk utstyr vil alltid være beheftet med stor usikkerhet og betydelige levetidsvariasjoner utover fabrikkgarantier.

- Det er påvist skader på overflater/kjøkkeninnredning utover normal slitasjegrad.

Stedvis skader under folierte overflater. Ikke sokler under hele innredningen.

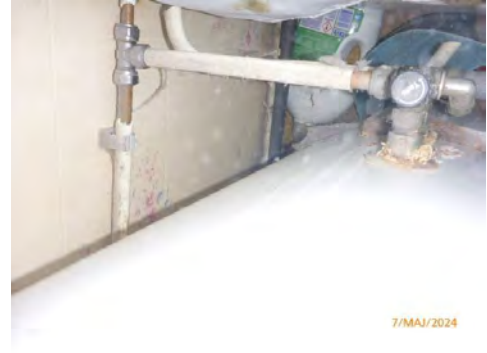
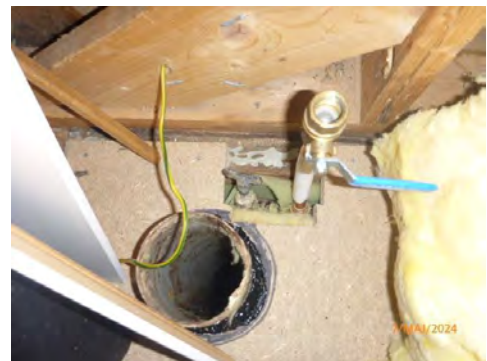
! TG 2 Avløpsrør

Ingen dokumentasjon vedrørende vvs er fremlagt eller kontrollert. Det er avløpsrør av plast.

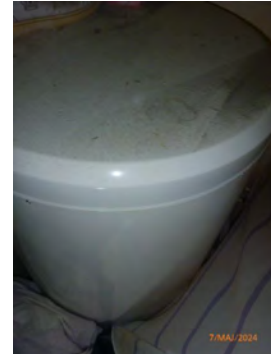
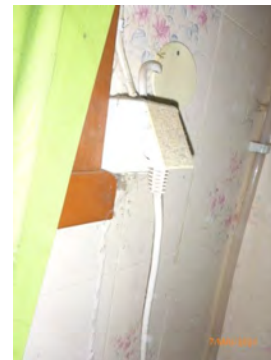
! TG 3 Elektrisk anlegg

8. Er det tegn til at det har vært termiske skader (tegn på varmgang) på kabler, brytere, downlights, stikkontakter og elektrisk utstyr? Sjekk samtidig tilstanden på elektrisk tilkobling av varmtvannsbereder, jamfør eget punkt under varmtvannstank
Nei
9. Er der synlig defekter på kabler eller er disse ikke tilstrekkelig festet?
Ja

Undertegnede har ikke fagspesifikk elektrokompetanse. Det anbefales en kontroll og kommentar av anlegget, kontaktautorisert EI-fagmann. Det er påregnelig med tiltak/kostnader.

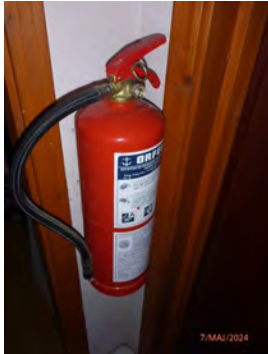
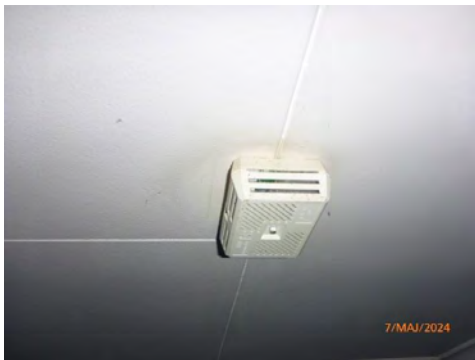
1. Er det mangler for brannslukningsutstyr i boligen iht. forskriftskrav på søknadstidspunktet, men minst Byggeforskrift 1985?
Nei
2. Er det skader på brannslukkingsutstyr eller er apparatet eldre enn 10 år?
Ja Monter nytt utstyr.
3. Er det mangler på røykvarsler i boligen iht. forskriftskrav på søknadstidspunktet, men minst Byggeforskrift 1985?
Nei
4. Er det skader på røykvarslere?
Ukjent Ikke funksjonstestet ved befaring.

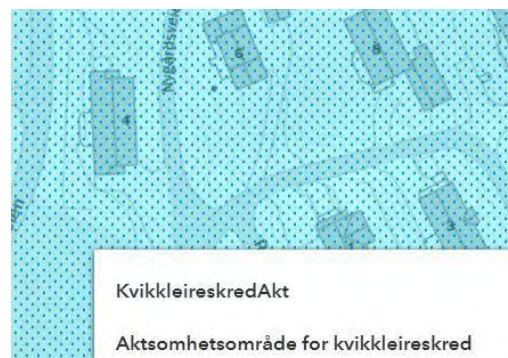
Terrengforhold

Eiendommen ligger et vestvendt hellende terreng. Selve tomten flater ut mot vei i vest.

Kan påvirke fremtidige byggesaker. Kontakt kommune for avklaring.

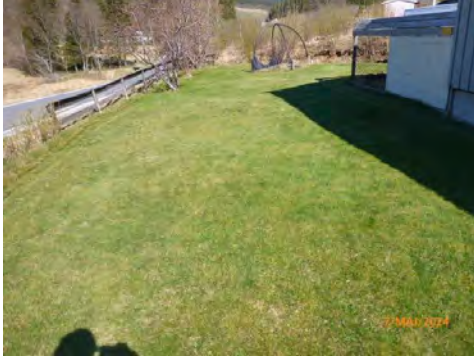
TG 2 Utvendige vann- og avløpsledninger

Ingen dokumentasjon vedrørende vvs er fremlagt eller kontrollert. Utvendige avløpsrør er antatt av plast fra 1975. Det er offentlig avløp via private stikkledninger. Utvendige vannledninger er mulig vis av plast (PEL). Utvendige vannledninger er antatt fra 1975.

- Det er ikke behov for utbedringstiltak siden anlegget fungerer i dag, men ut ifra alder kan skader plutselig oppstå på eldre anlegg.
- Avløpsanlegget må sjekkes.
