Heireveien 6

Tilstandsrapport

Befaringsdato: 28.08.2024

ENEBOLIG

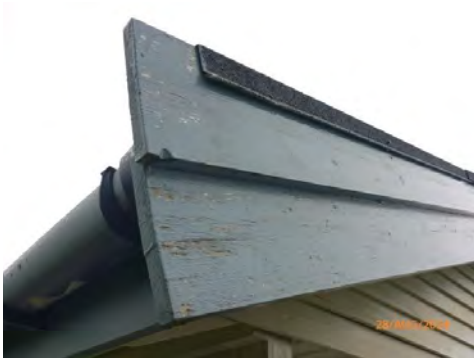
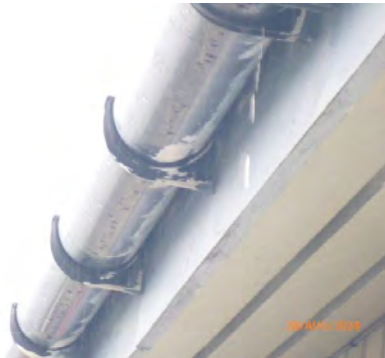
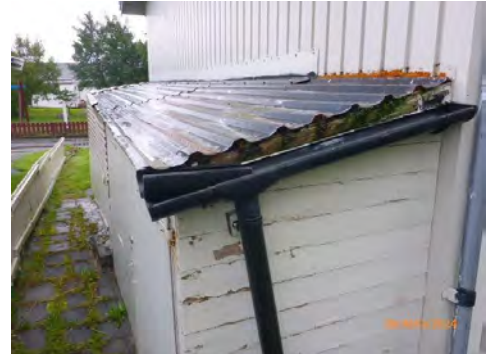
! TG 2 Nedløp og beslag

Takrenner fra byggeår.
Pipebeslag, takstige og luftehatt fra ca. 2002.

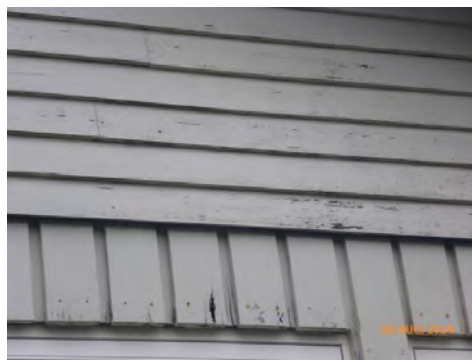
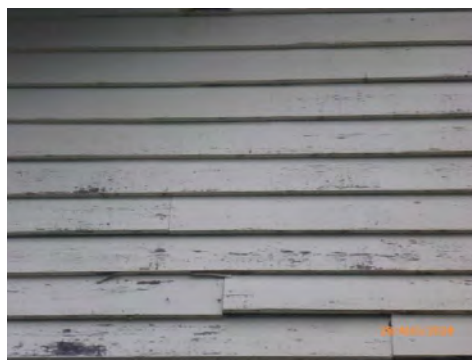
- Utvendig > Utbygg i nord: Takplater montert feil. Skader på plastplater på vegg. Svakt dimensjonert konstruksjon.
- Utvendig > Kledning med råteskader, spesielt i sørveggen.

Råteskadet kledning må skiftes ut.

Kostnadsestimat: 10 000 - 50 000

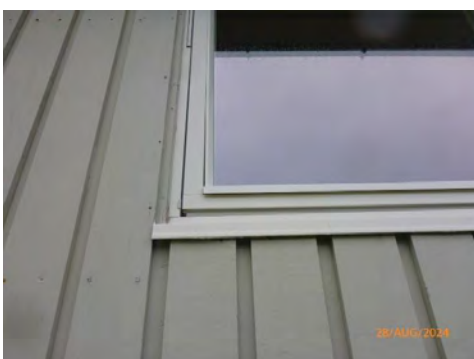
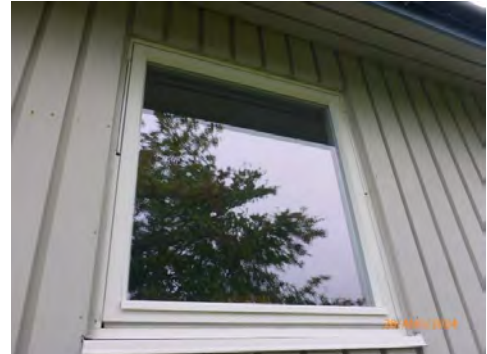
- Utvendig > Kjellervinduer og vinduer fra byggeår: Det er påvist noen glassruter som er punktert eller sprukne. Det er påvist tegn på innvendig kondensering av enkelte vindusglass. Karmene i vinduer er slitte og det er sprekker i trevirket.

TG 3 Kjellervinduer og vinduer fra byggeår.

Kjeller har vinduer i tre fra rundt byggeår med to og trelags glass.

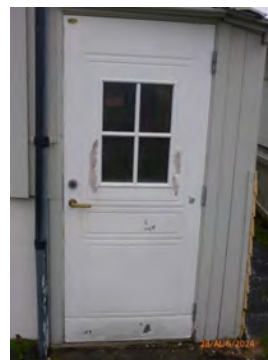
- Utvendig > Kjellernedgang dør: Fuktskade
- Utvendig > Balkonger, terrasser og rom under balkonger: Skjevheter, slitasje og råteskader rundt om på konstruksjonene. Samlet vurdert som utlevd.

TG 3 Balkonger, terrasser og rom under balkonger

Terrasse i sørøst mellom hovedinngang og garasje oppført i tre på ca. 23 m².

Etablere nye konstruksjoner.

Kostnadsestimat: 50 000 - 100 000

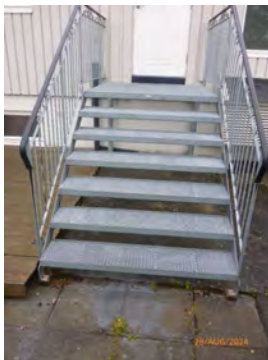
TG 3 Trapp altan og kjeller

Plassbygget tretrapp til altan.

- Rekkverkshøyder er under dagens forskriftskrav til rekkverk i trapper.
- Det er avvik:

Trappen erstattes ved oppføring av ny altan. Bygge rekkverk på kjellertrapp.

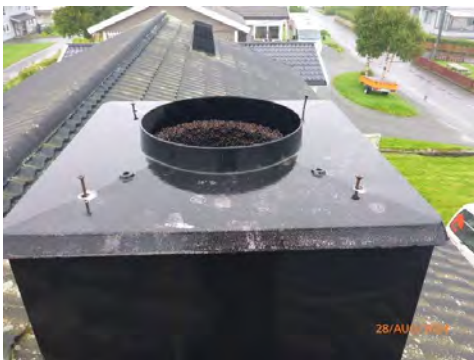
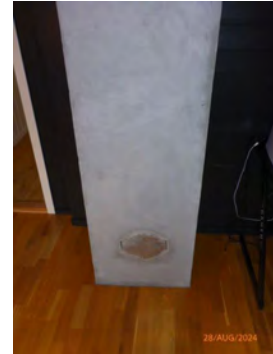
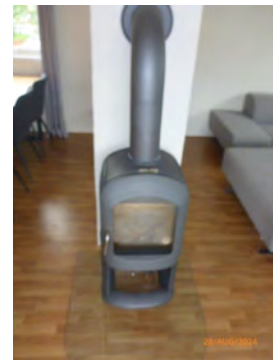
! TG 2 Rom Under Terreng

Hulltaking er foretatt og det er påvist avvik i konstruksjonen.

Det er ved befaring målt 18,4 % fuktkvotient på bunnsvill i utforet vegg under terreng på rom mot sørvest.

Det ble ved et enkelt fuktsøk av gulvet på toalettrom ved delevegg mot vf og gulvet i vf mot samme vegg, registrert forskjeller i verdier som kan indikere mulig underliggende fukt.

Det ble ved et enkelt fuktsøk av andre gulv ikke registrert forskjeller i verdier som kan indikere mulig bakenforliggende fukt. Dette kan dog ikke utelukkes grunnet dagens erfaringer med slike konstruksjoner som ofte omtales som risikokonstruksjoner hva skade angår.

Konstruksjonen holdes under oppsikt. Eventuelle tiltak må sees i sammenheng med drenering/fuktsikring. Fremtidige kostnader kan ikke utelukkes.

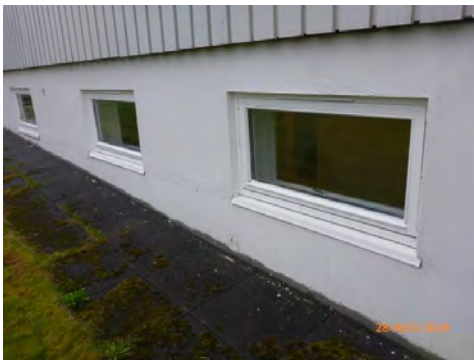
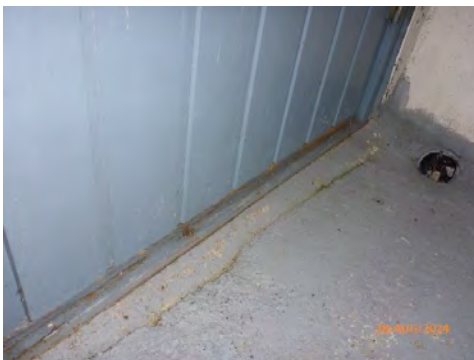
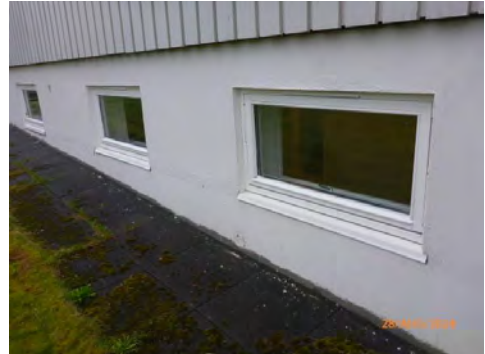
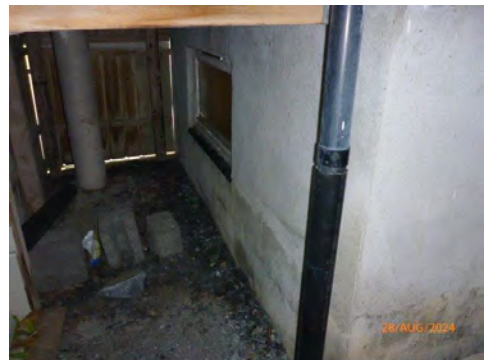
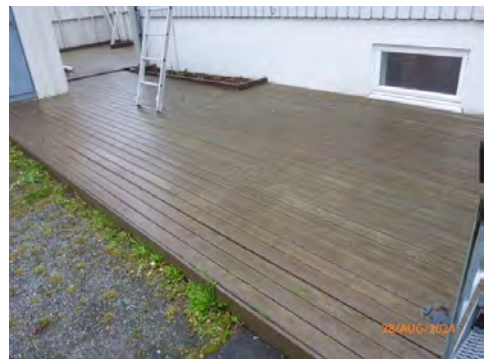
TG 1 Grunnmur og fundamenter

Plass-støpt dekke/banketter på grunn. Kjellermurer i Leca, utvendig pusset og malt. Ikke malt under veranda i sørvest. Store deler av murene er under terreng og stedvis innvendig kledd, disse delene er da ikke tilgjengelig for besiktigelse.

Stedvis noen mindre sprekker og riss, oppfattes som normalt med tanke på konstruksjon og alder.

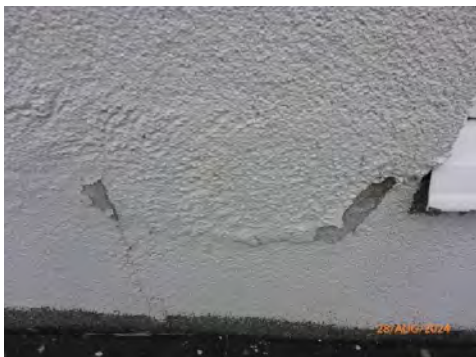
TG 3 Forstøtningmurer

Støttemur i vest, forstøtningmur er av lettklinkerblokker.

- Det er påvist større sprekker og/eller skjevheter i muren.

Det presiseres at det i følge bunnledningsplan i meglerpakken er kommunale vann og avløpsrør i veikant ved/mot mur.

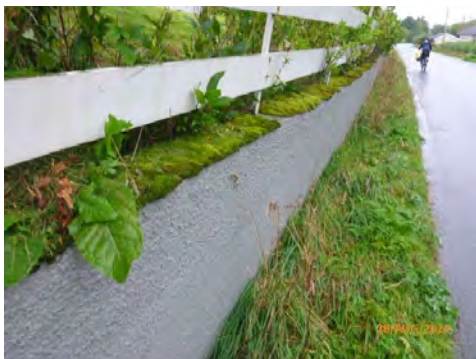
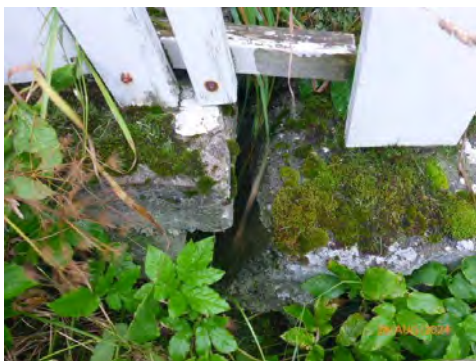
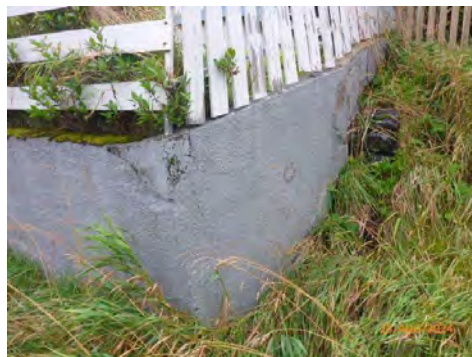
TG 2 Terrenforhold

Det er ikke opparbeidet tilfredsstillende fall på terreng fra murene. Dette fører til unødig fuktbelastning av byggegrop ved manglende bortledning av overflatevann fra nedbør og snø.

Det bør opparbeides fall på terreng i 1:50 i tre meters bredde fra murene.

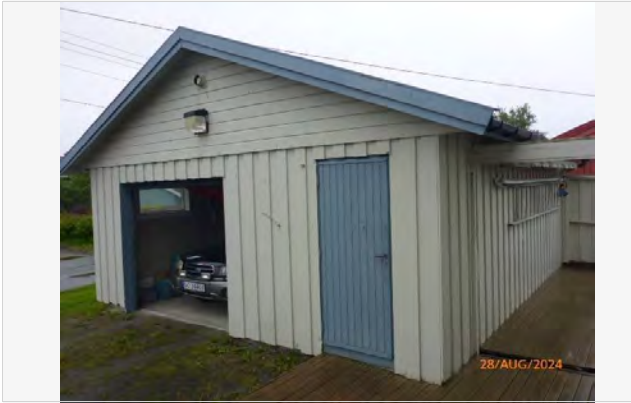
Garasje

Funksjonelt bygg til formålet. Noen slitte overflater og noe mose på taket. Mulig fukt nede i vegg ved dør. Bygget trenger vanlig vedlikehold hensyntatt alder.
