# Svingen 5

# Tilstandsrapport

Befaringsdato: 15.11.2024

Større enebolig fra 1975 med kjeller, krypkjeller og hovedetasje.  
Boligen er renovert/oppgradert ved varierte intervaller.  
Videre normalt vedlikehold og utskifting av enkelte bygningsdeler må på generelt grunnlag påregnes.  
Videre oppgradering, utbedring, renovering og oppussing må påregnes.  
Med referanse til byggets alder, presiseres det at det vil finnes forhold som ikke tilfredsstillers dagens forskriftskrav.  
Alt teknisk utstyr vil alltid være beheftet med stor usikkerhet og betydelige levetidsvariasjoner utover fabrikkgarantier.  
I rapporten er valg av tilstandsgrad 2 og 3, punkter som krever spesiell oppmerksomhet.  
Hensyntatt observasjoner nevnt i rapport og bygningsmassens opprinnelige alder, presiseres det at ved fremtidig renovering ikke kan utelukkes avdekning av eventuelle skjulte feil og skader i lukkede konstruksjoner med tilhørende kostnader. Ved renovering, vær oppmerksom på at enkelte eldre bygningsmaterialer kan inneholde asbest. Kostnader for renovering vil variere ut fra egen kompetanse og valgte omfang for renoveringene.

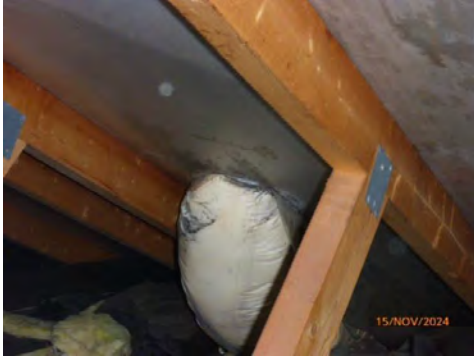
## TG 2 Nedløp og beslag

Det er mulige lekkasjer ved kilrenne mot sør-sørøst, det står en plastkumme her.

Forholdet anbefales sett i sammenheng med utskifting av taktekke.

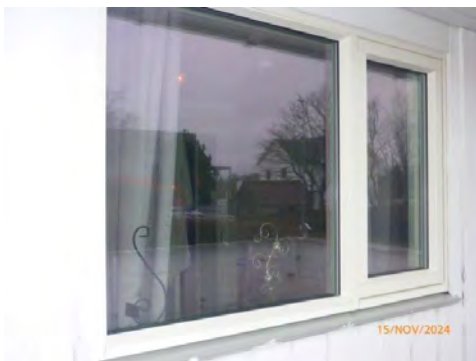
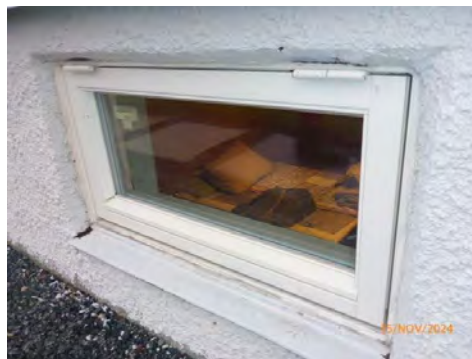
## ! TG 2 Vinduer - 2

Bygningen har også noen malte trevinduer med 2-lags glass av eldre opprinnelse. Skiftet glass i stuevinduene i vest, glass fra ca. 2008 på stuen og ca. 2011 for trapperommet.

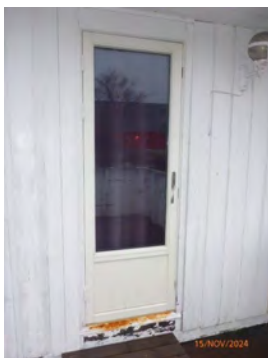
## ! TG 3 Garasjeport og altandør i sør

Vippeport i metall til garasjen.  
Beslag under dør fra soverom i sør.

Skifte port. Skifte beslag, beslag kan tas ved kommende skite av bordkledning.

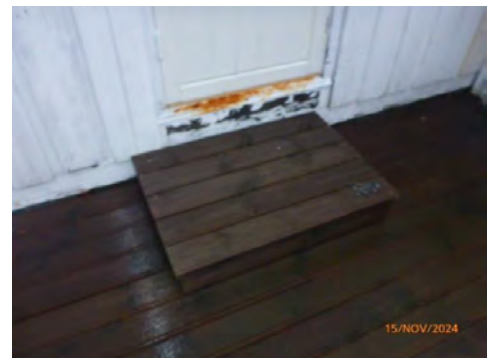
## ! TG 2 Dører - 2

Bygningen har malt altandør i tre mot vest. Denne er montert i ca. 2010.

Skrape og male dør.

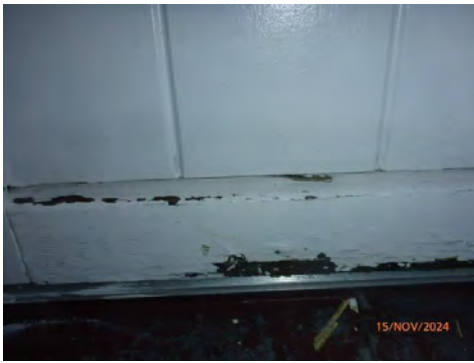
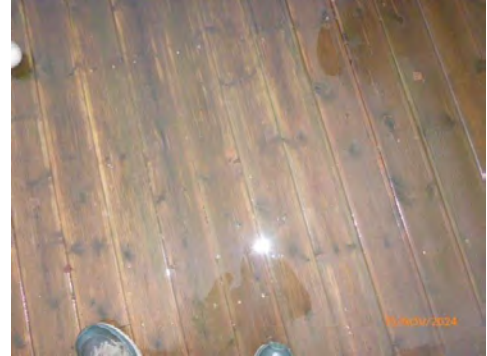
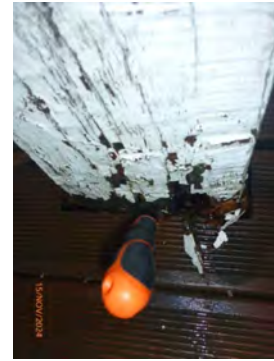
**TG 3** **Balkonger, terrasser og rom under balkonger**

Nytt dekke

Rekkverksstolpe

Vurder å legge dekke på nytt med åpninger mellom dekkebordene.

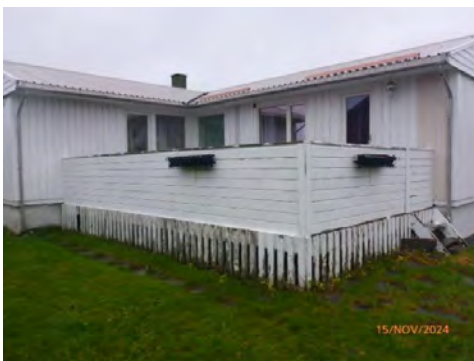
**TG 3** **Balkonger, terrasser og rom under balkonger - 2**

Mot vest er det en altan i tre, antatt opprinnelig fra byggeår. Konstruksjon i tre med variert opprinnelse. Adkomst fra stuen og terreng. Altanen er på ca. 18 m<sup>2</sup>.

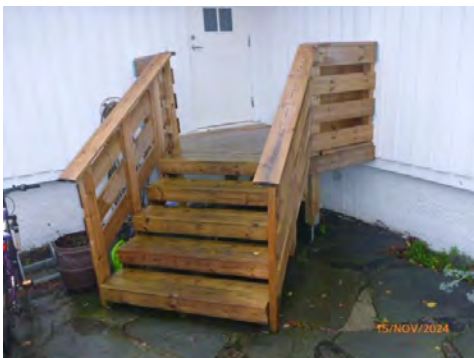
## TG 3 Utvendige trapper til altaner

Plassbygget trapp i tre til altan i sør og vest.

Det anbefales bygget ny trapp med rekkverk i sør. Det må monteres rekkverk på trapp i vest.

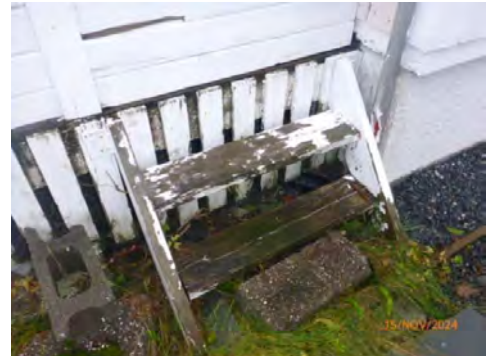
Altan i sør.

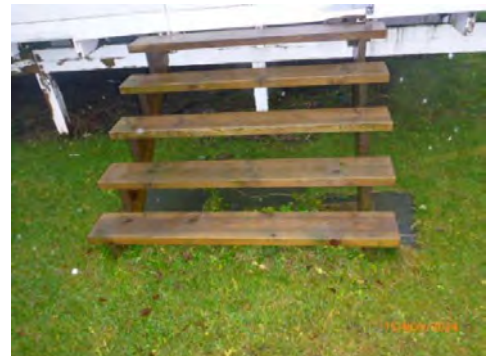
Altan i vest

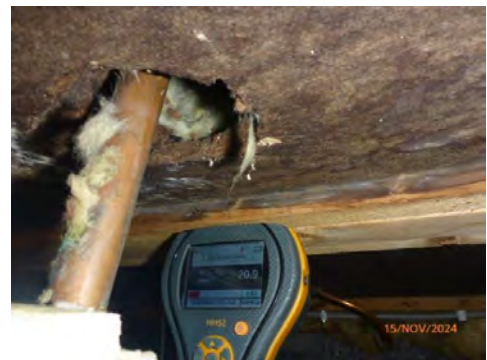
Det finnes fuktmerker under kjøkkenet, i områder ved vaskerommet og det nye toalettrommet.

Under kjøkken

Ytterligere undersøkelser bør utføres.

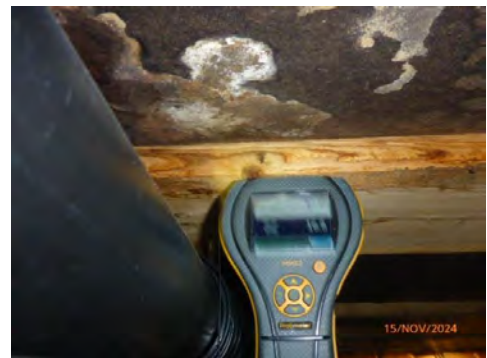
Under toalettrom eller vaskerom

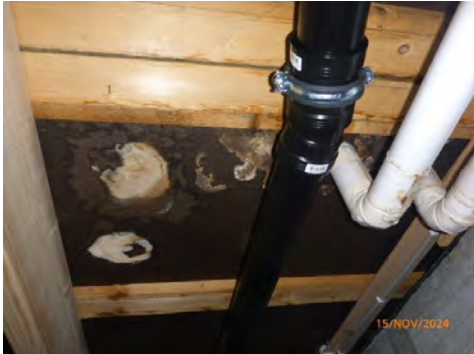
Under toalettrom

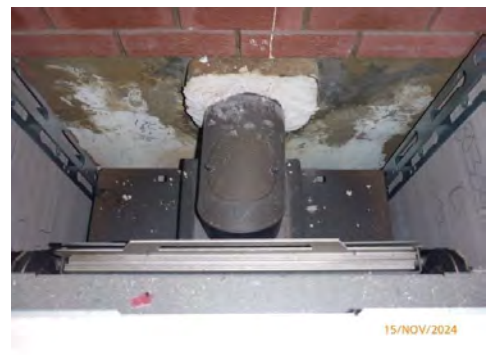
## TG 2 Pipe og ildsted

Boligen har elementpipe fra byggeår. Ettermontert sotluke i krypkjeller. Åpen peis i kjellerstue fra byggeår og vedovn på stuen i hovedetasjen fra ca. 2016.

Det anbefales en ytterligere kontroll og kommentar av pipe og ildsteder/røykrør, kontakt ditt stedlige brann og feietilsyn.

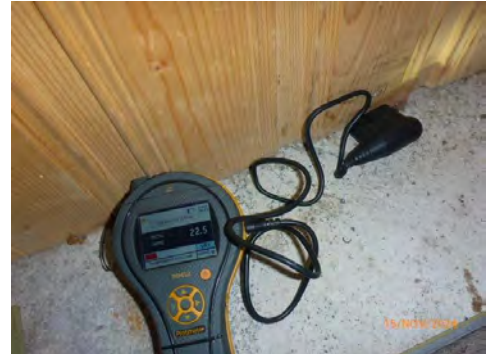
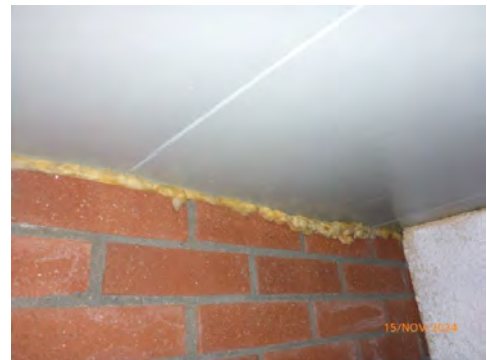
## TG 2 Rom Under Terreng

På rom under terreng for kjellerdel under bygget, har gulvet overflater av plater, laminat, teppe og betong. Veggene har panel og betong/mur. Hulltaking er foretatt og det er påvist avvik i konstruksjonen. Hulltaking er foretatt på bod/gang mot nordøst. Fuktkvotemåling (vekt%) i konstruksjonen ble målt til over 28 %, det er fritt vann i treverket. Det er også utført fuktkvotemåling (vekt%) i panel på vegg mot gulv for hobbyrommet mot sørøst. Det ble målt til 22,5 %, dette er en forhøyet verdi.

- Det er gjennom hulltaking påvist høyt fuktnivå inne i trekonstruksjonen i hulltakingen, men ikke påvist fuktskader i dette området. Høy luftfuktighet kan over tid føre til muggvekst eller sverting av materialer. Samtidig kan materialer og konstruksjoner bli ødelagt.

Det presiseres at på bod/gang er det observert råteskader på gulvlist. Det finnes også isopor/plastisolasjon som ikke er dekket av brannhemmende materiale i henhold til krav.

- Det påviste fuktnivå gir grunn til å overvåke konstruksjonen jevnlig for å se utvikling over tid, og eventuelt foreta tiltak for å unngå fuktskader.

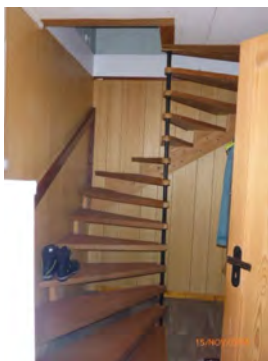
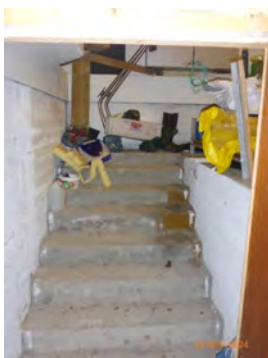
## ! TG 3 Innvendige trapper

Boligen har svingtrapp til kjeller.  
Det er plass-støpt trapp til kryperom fra garasjen.

- Håndløper må monteres på vegg for å tilfredsstille krav på byggetidspunktet.
- Åpninger er såpass store at det ut ifra sikkerhetsmessige forhold anbefales å lage mindre åpninger.
- Rekkverk må monteres for å lukke avviket.

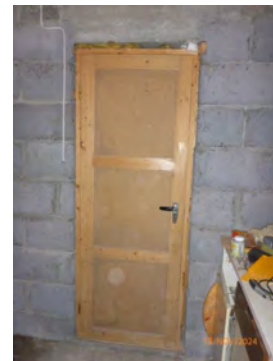
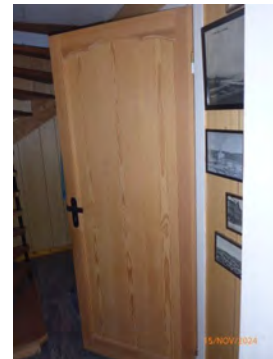
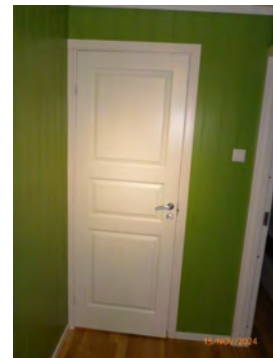
## ! TG 2 Innvendige dører

- Det er påvist avvik som tilsier at det bør foretas tiltak på enkelte dører.

- Enkelte dører må justeres.

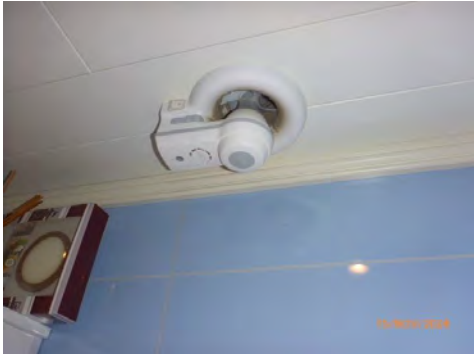
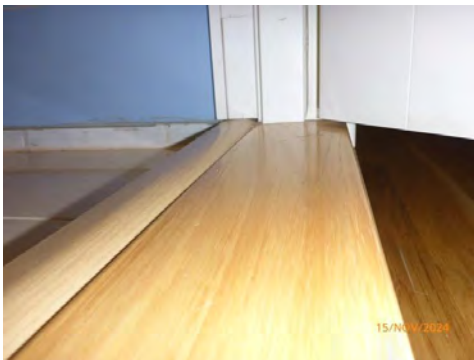
## HOVEDETASJE > BAD 2016

### ! TG 2 Tilliggende konstruksjoner våtrom

Hulltaking er foretatt uten å påvise unormale forhold. Hulltaking er foretatt fra vf mot dusjnisse. Fuktkvotemåling (vekt%) i konstruksjonen ble målt til under 8 %, tørt i målområde.

Ved fuktsøk på våtromsplater i dusjnisse er det registret forskjeller i ledeevne som kan indikere fukt fra bruk

Det må monteres tett dusjkabinett før videre bruk fram til rommet eventuelt renoveres.

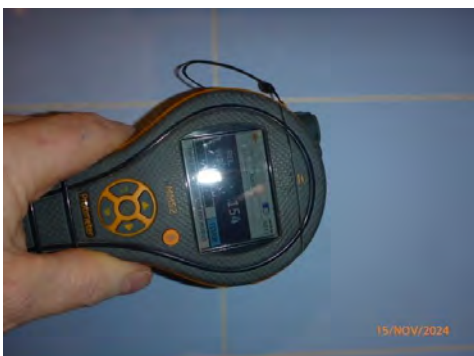
Tørr sone, referanse 154

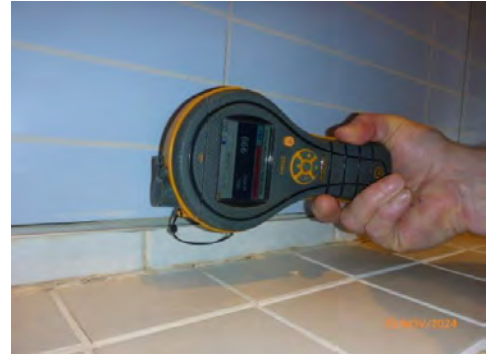
Plateskjøt i dusj referanse 999

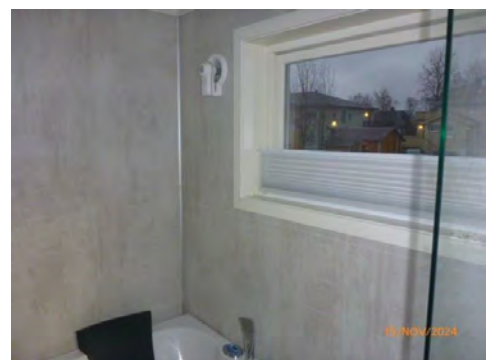
## HOVEDETASJE > BAD 2020

- Det er vindu/dør med ikke fuktbestandige materialer i våtsonen (ved vask, dusj, badekar, osv.), løsningen eller byggematerialet er uegnet

Unngå vannsøl i vinduet, vurder tett dusjkabinett.

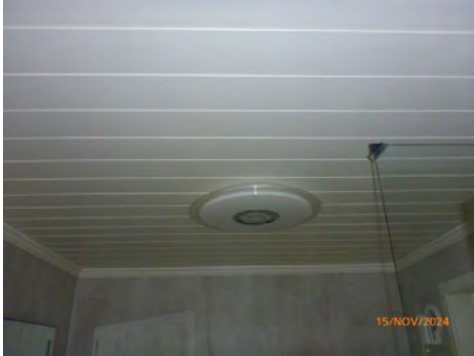
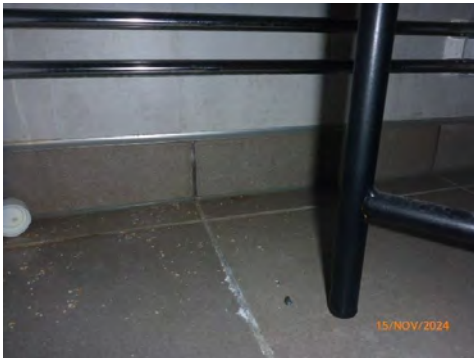
HOVEDETASJE > BAD 2020

## ! TG 2 Overflater Gulv

- Det er påvist at noen fliser har bom (hulrom under).
- Det er påvist avvik i fallforhold til sluk i forhold til krav i forskrift på byggetidspunktet.

- Våtrommet fungerer med dette avviket.

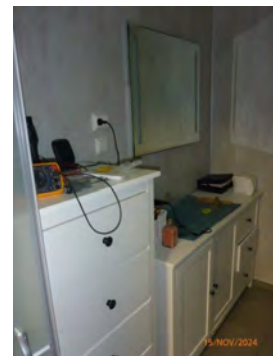
HOVEDETASJE > BAD 2020

## ! TG 1 Sanitærutstyr og innredning

Rommet har innredning med underskap, en vask og speil med belysning. Det er montert et badekar med dusjvegg som skjerner mot el-punkt.

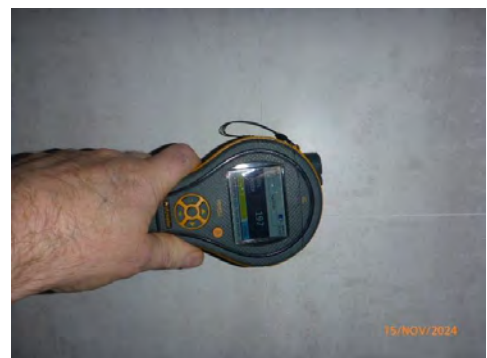
Referanse 197

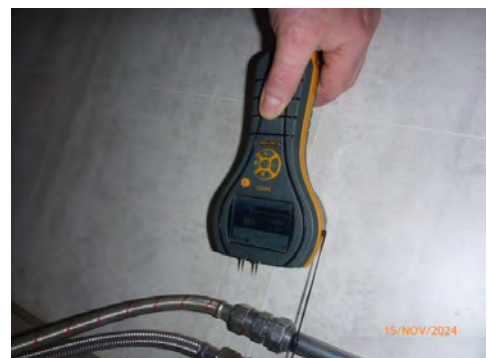
Under badekar, 168

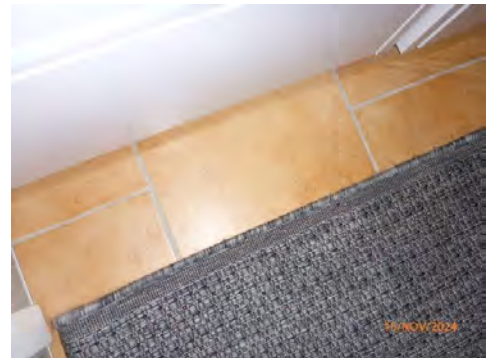
## HOVEDETASJE > VASKEROM

### ! TG 2 Overflater Gulv

- Det er påvist sprekker i fliser.

Undersøk om det er mulig å skaffe lignede flis.

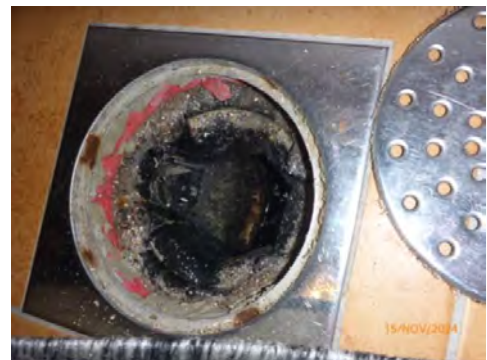
## HOVEDETASJE > VASKEROM

### ! TG 2 Sluk, membran og tettesjikt

• Overvåk tilstanden jevnlig. For å få tilstandsgrad 0 eller 1 må slukløsningen skiftes ut og sannsynligvis må også membransjiktet skiftes/utbedres. Det er imidlertid vanskelig å si noe om tidspunktet for når dette er nødvendig.

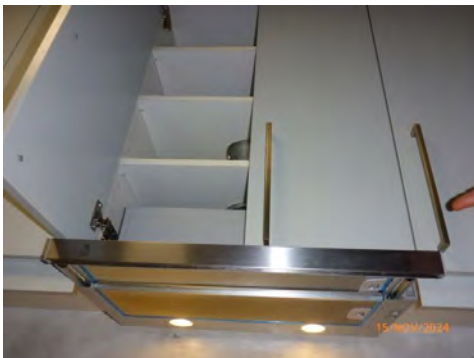
## HOVEDETASJE > KJØKKEN

### ! TG 1 Avtrekk

Det er kjøkkenventilator med avtrekk ut.

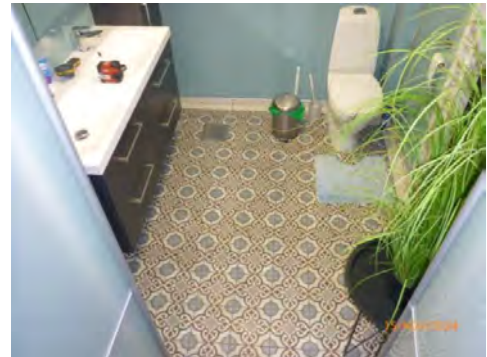
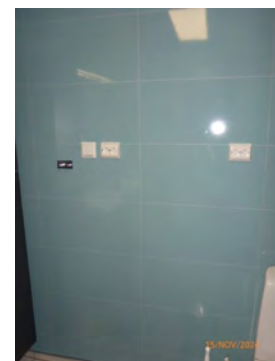
### HOVEDETASJE > TOALETROM

Ingen synlig klemring eller slukmansjett. Fuktmerker under sluk fra krypkjeller, mulig av eldre opprinnelse fra når dette var et bad. Rommet er ikke vurdert som et våtrom.

- Det bør etableres tilfredsstillende tilluft til toalettrom, f.eks. luftespalte ved dør e.l.
- Mekanisk avtrekk bør etableres på toalettrom.

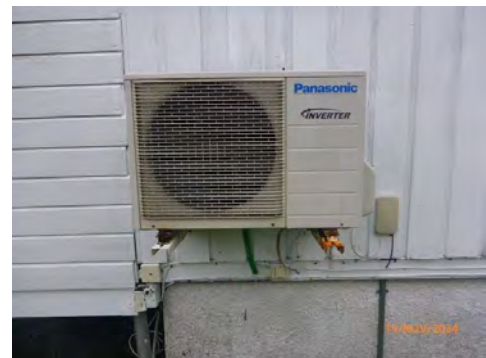
## ! TG IU Andre installasjoner

Det er montert to luft til luft varmepumper. Det er montert en markise i vest, funksjon ukjent.

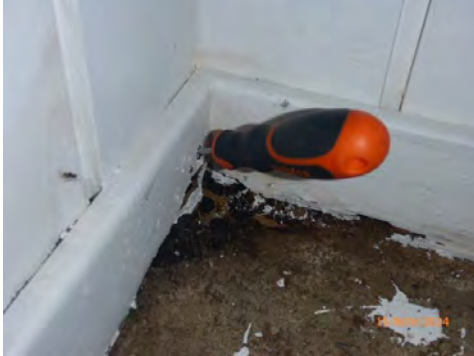
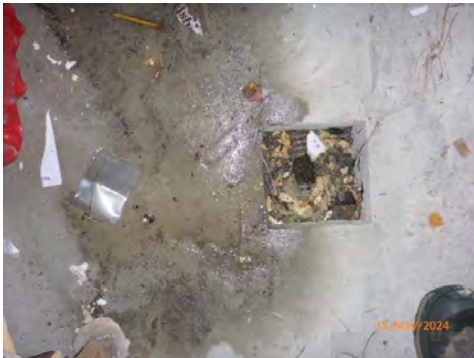
## ! TG 2 Grunnmur og fundamenter

- Grunnmuren har sprekkdannelser.

- Påviste skader må utbedres.

Ved etablering av grunnmursplast må sprekker i lecamurer utbedres.

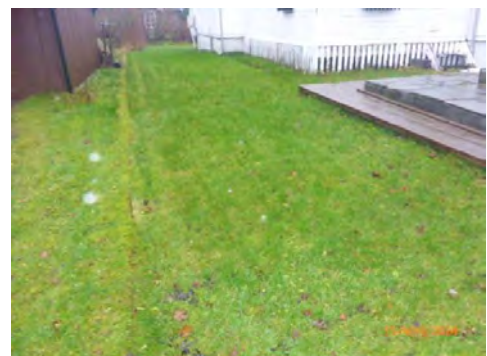
Det er ikke opparbeidet tilfredsstillende fall på terreng fra murene. Dette fører til unødig fuktbelastning av byggegrep ved manglende bortledning av overflatevann fra nedbør og snø.

Det bør opparbeides fall på terreng i 1:50 i tre meters bredde fra murene.

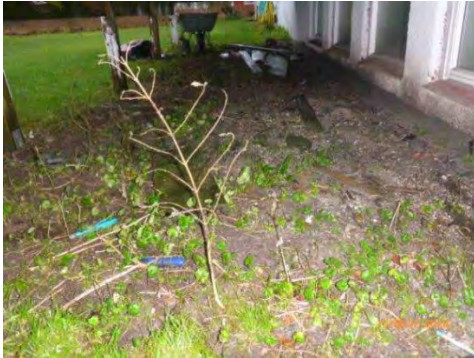
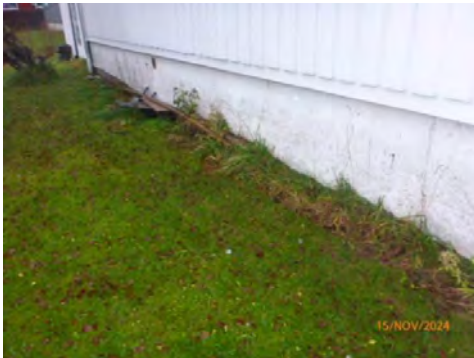
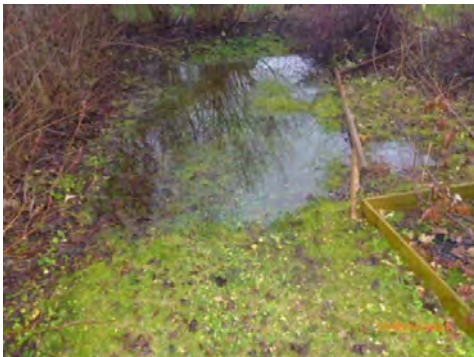
## TG 2 Utvendige vann- og avløpsledninger

Selger opplyser at det fra utenfor mur til kommunalt nett ble skiftet vann og avløpsledninger i ca. 2021.

- Det må foretas tiltak for å lukke avviket.

Det må foretas ytterligere undersøkelser/kontroll.

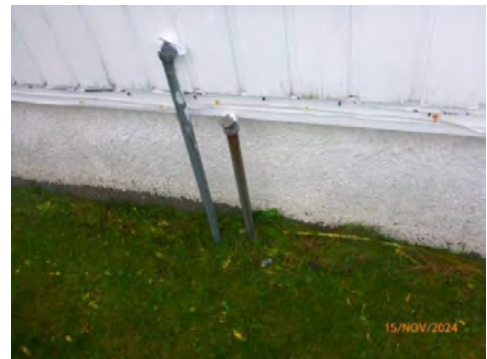
## TG 2 Andre tomteforhold

Det er et sort fundament for flaggstang og en løst oppsatt mur mot innkjøring.
