Bøkestadveien 128

Tilstandsrapport

📍 Bøkestadveien 128, 7982 BINDALSEIDET

Befaringsdato: 09.01.2024

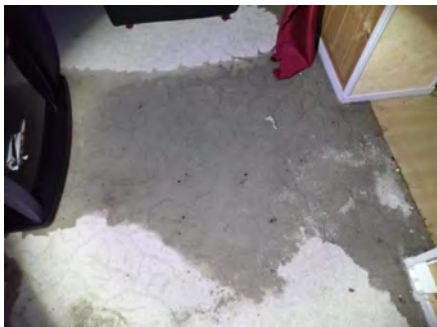
Se ytterligere kommentarer under punktet "rom under terreng"

Kostnadsestimat: 50 000 - 100 000

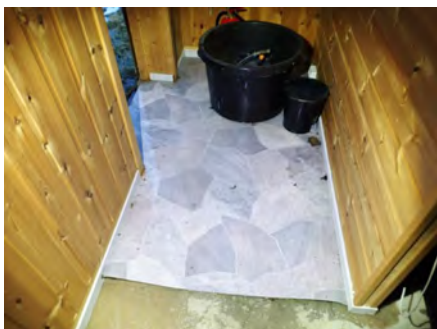
Kostnadsestimat: 50 000 - 100 000

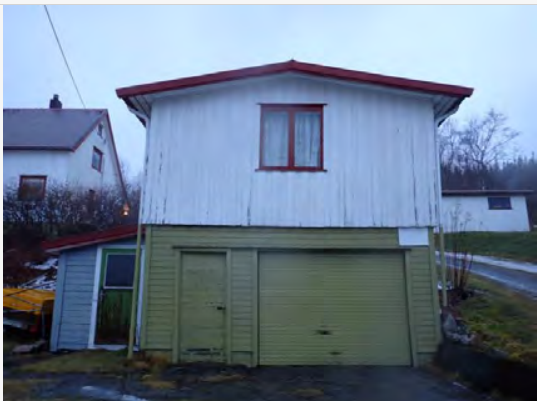
Garasje

Garasjen er slitt og det må påregnes totalrehabilitering av bygningen.
Det må foretas tiltak vedrørende grunnmur med horisontal sprekk (mot oppkjøring), noe som skyldes jordpress fra utvendig terreng.
