Kløverveien 9

Tilstandsrapport

Befaringsdato: 16.09.2024

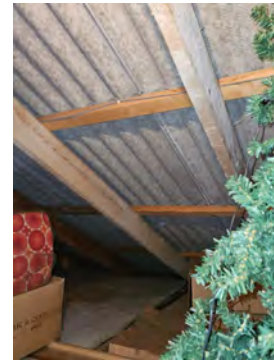
Eternitt plater under decra taktekke

Taktekke på garasjen bør skiftes.
Pipehatt og luftehatt må skiftes innen kort tid.

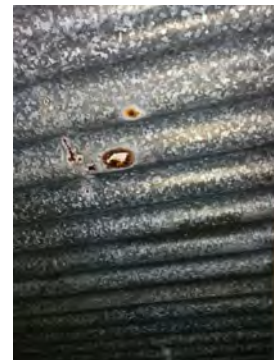
Metallplater på garasjetak

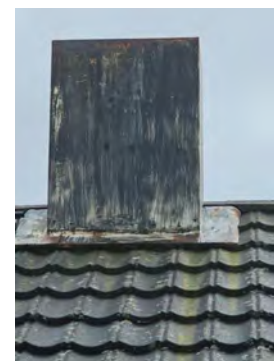
Pipebeslag fra byggeår

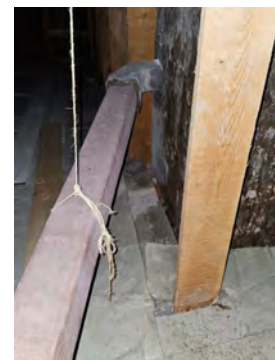
Luftekanal som asbestholdig kanal

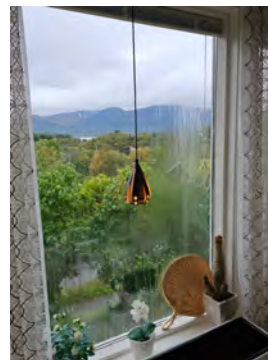
Stuevindu mot øst har dugg mellom glass

Vinduer fra byggeår må skiftes

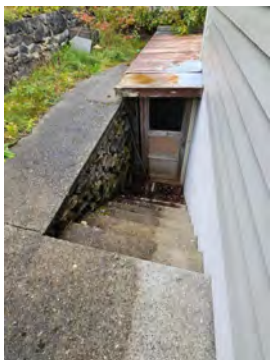
Trapp fra vest og ned til garasje

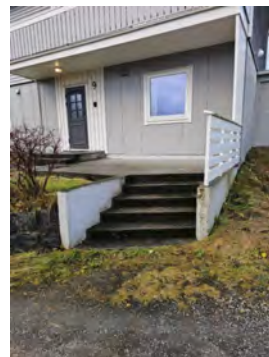
Trapp fra parkering til inngangsdør

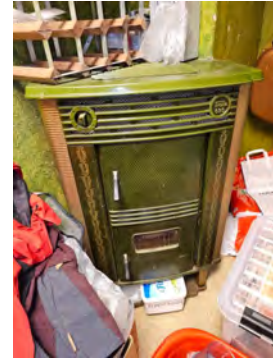
Oljeovn i sokkelen

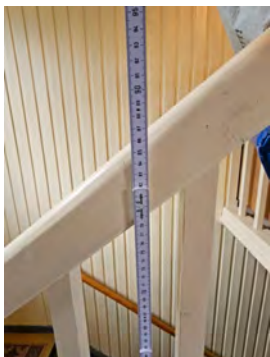
Høyde på rekkverk er ca 85cm

- Det er ikke krav om utbedring av åpninger opp til dagens krav.
- Det er ikke krav om utbedring av rekkverkshøyder opp til dagens krav.
- Håndløper bør monteres, men det var ikke krav på byggetidspunktet.

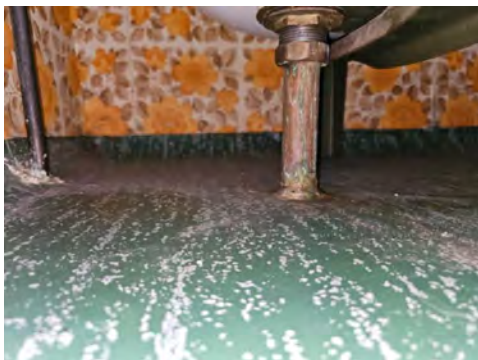
Avløp fra badekar går direkte i rør

- Våtrommet må totalrenoveres. Alle forhold med tettesjikt, våtsone, sluk m.m. må dokumenteres.

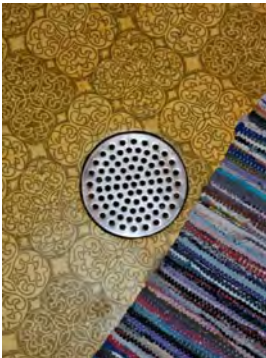
Sluk i gulv uten tetting

Det er ikke tett membran i vegg ved skyllekum. Dette er også en vegg under bakken som det er påvist fukt i.

- Våtrommet må totalrenoveres. Alle forhold med tettesjikt, våtzone, sluk m.m. må dokumenteres.

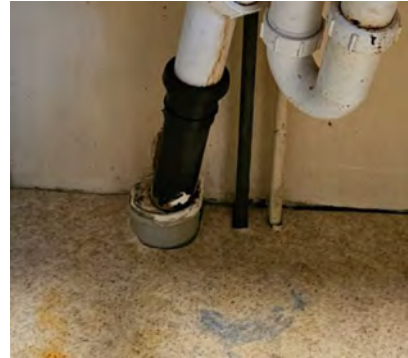
ufagmessig overgang mellom dimensjoner

- Det er ikke behov for utbedringstiltak siden anlegget fungerer i dag, men ut ifra alder kan skader plutselig oppstå på eldre anlegg.
- I forbindelse med oppgradering av våtrom vil det være naturlig med utskiftning av rør.

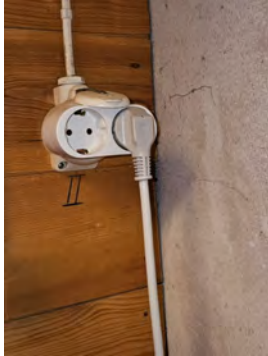
Tilkoblet elnett via stikk kontakt

- Det bør etableres tilfredsstillende el-tilkobling etter gjeldende forskrift.

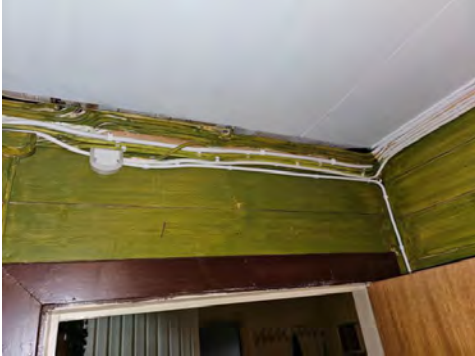
Ledninger senere enn byggeår

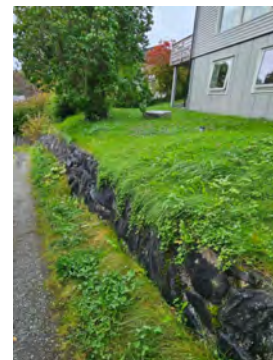
- Det er påvist mindre sprekker og/eller skjevheter i muren.
- Det mangler rekkverk/annen sikring på forstøtningsmuren(e) ut ifra dagens krav.

På mur i hagen mot sør er deler av muren rast sammen. På mur mot kommunal vei er det en skade på muren.

Mur langs innkjørsel

- Lokal utbedring må utføres.
